**COMUNE DI PALADINA**  
**Provincia di Bergamo**  
**Componente geologica, idrogeologica e sismica**  
**del Piano di Governo del Territorio**  
**in attuazione dell'art. 57 L.R. 11-03-2005 n. 12**

**VARIANTE N.1**

**INDAGINE AMBITI DI PROPOSTA**

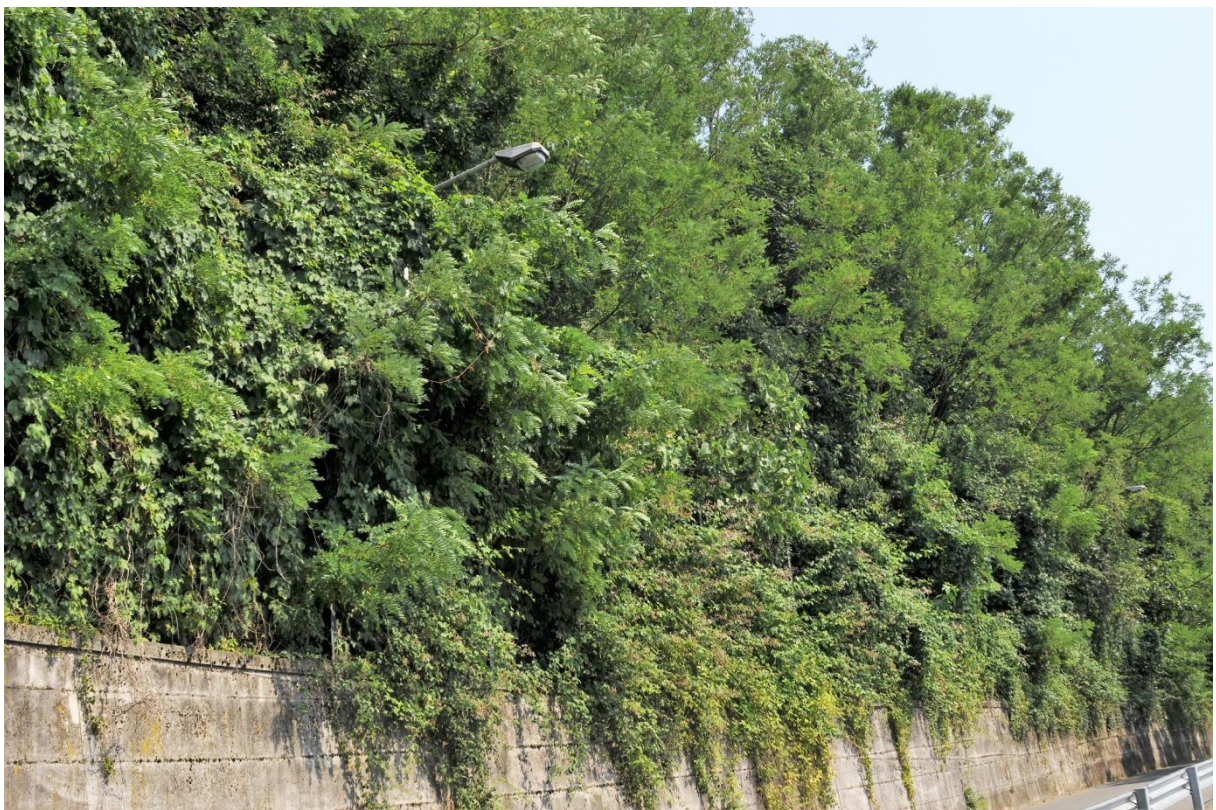
**Ambito 3 - Condizione delle coperture vegetale nel periodo estivo che impedisce di comprendere le condizioni morfologiche del versante e di valutare l'efficacia delle opere di difesa realizzate, portando all'errore di valutazione sullo studio del 2007**

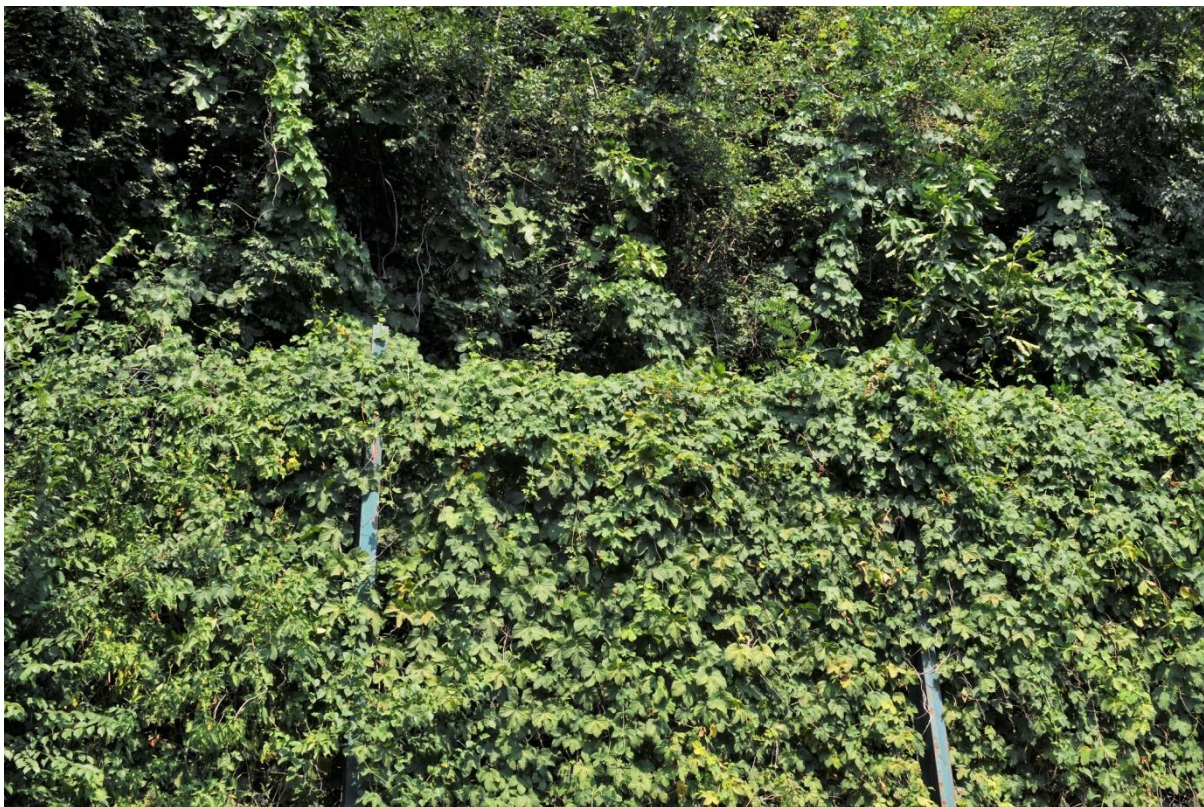
**Ambito 3 - Foto che esplicita quanto descritto nella precedente immagine.**

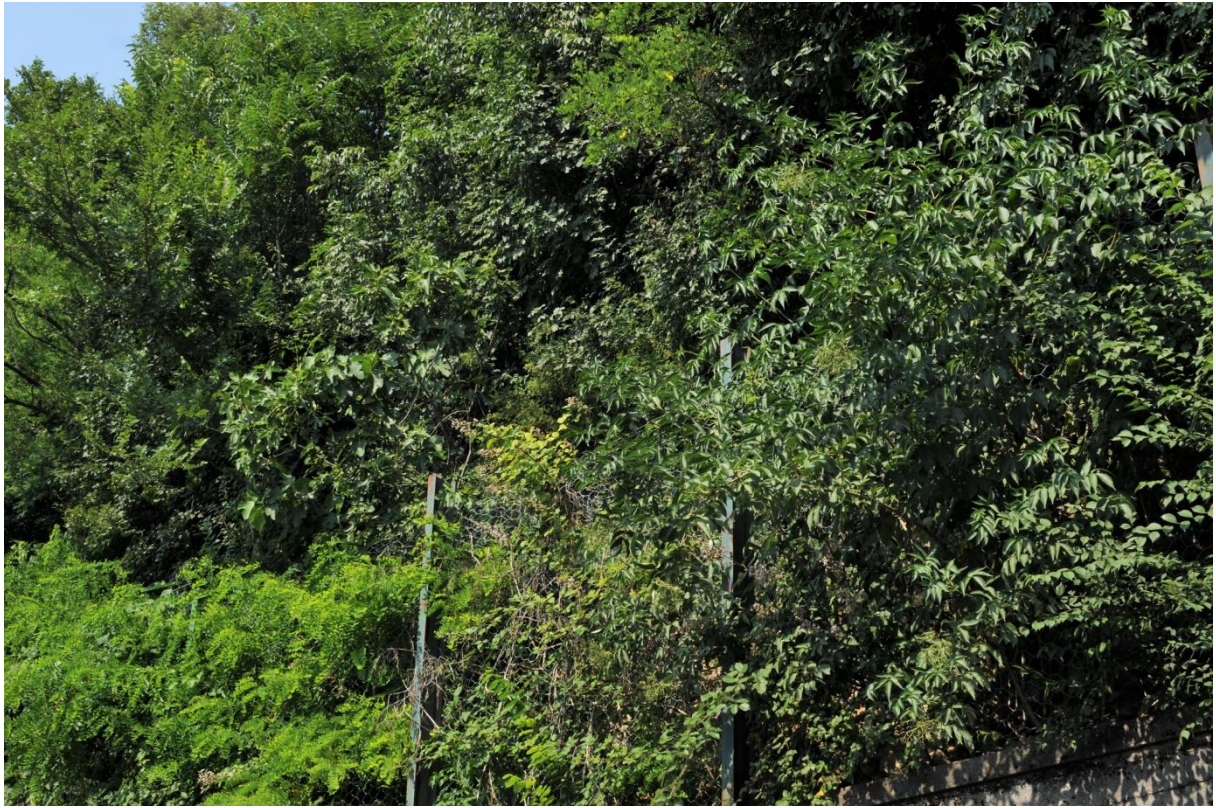
**Ambito 3 - Ulteriore immagine che esplicita quanto descritto nella figure precedenti.**

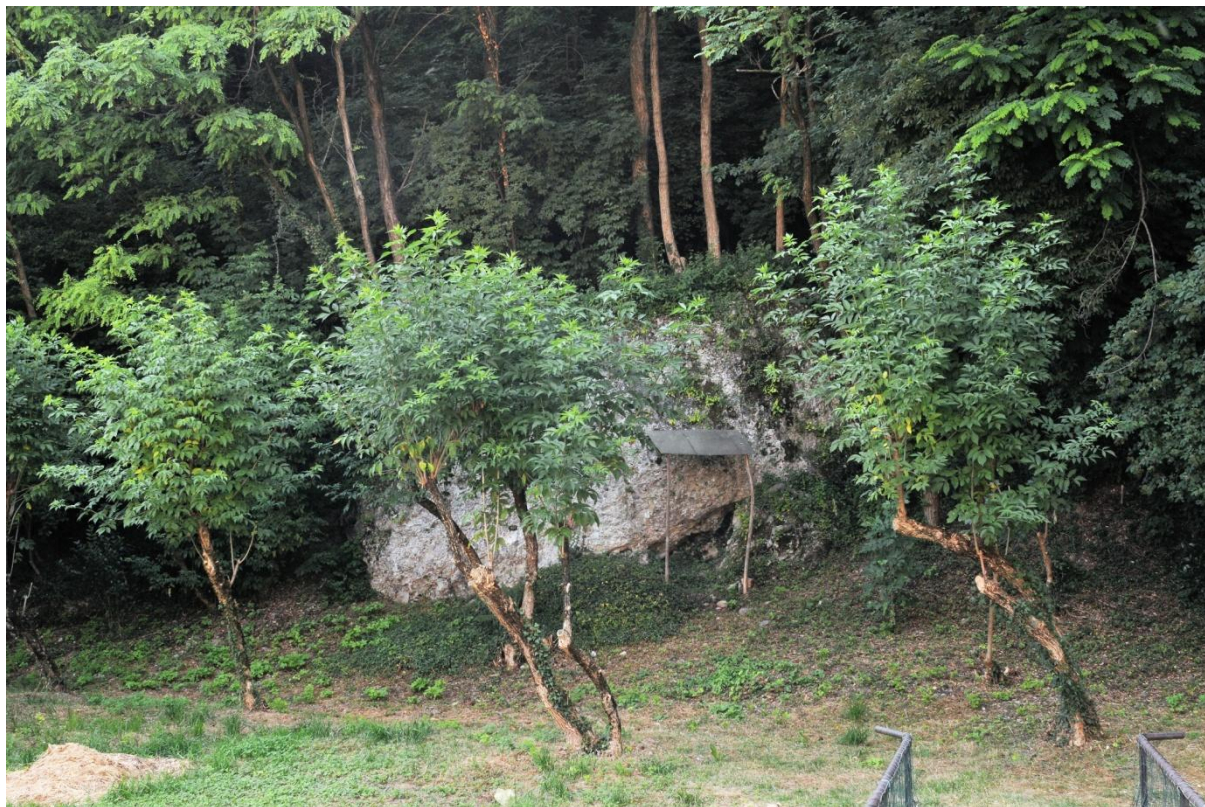
Nella parte più a sud dell'ambito 1 la presenza di massi di grosse dimensioni di conglomerato sull'area pianeggiante è testimonianza della dinamica gravitativa in atto e di un recente passato , pertanto tutto l'ambito è stato riconfermato nella classe originaria di "4Fa".

**Figura 2 - Ambito 1 - Vecchi blocchi di materiale di notevole dimensione già caduti dal versante, area confermata in "Fa"**

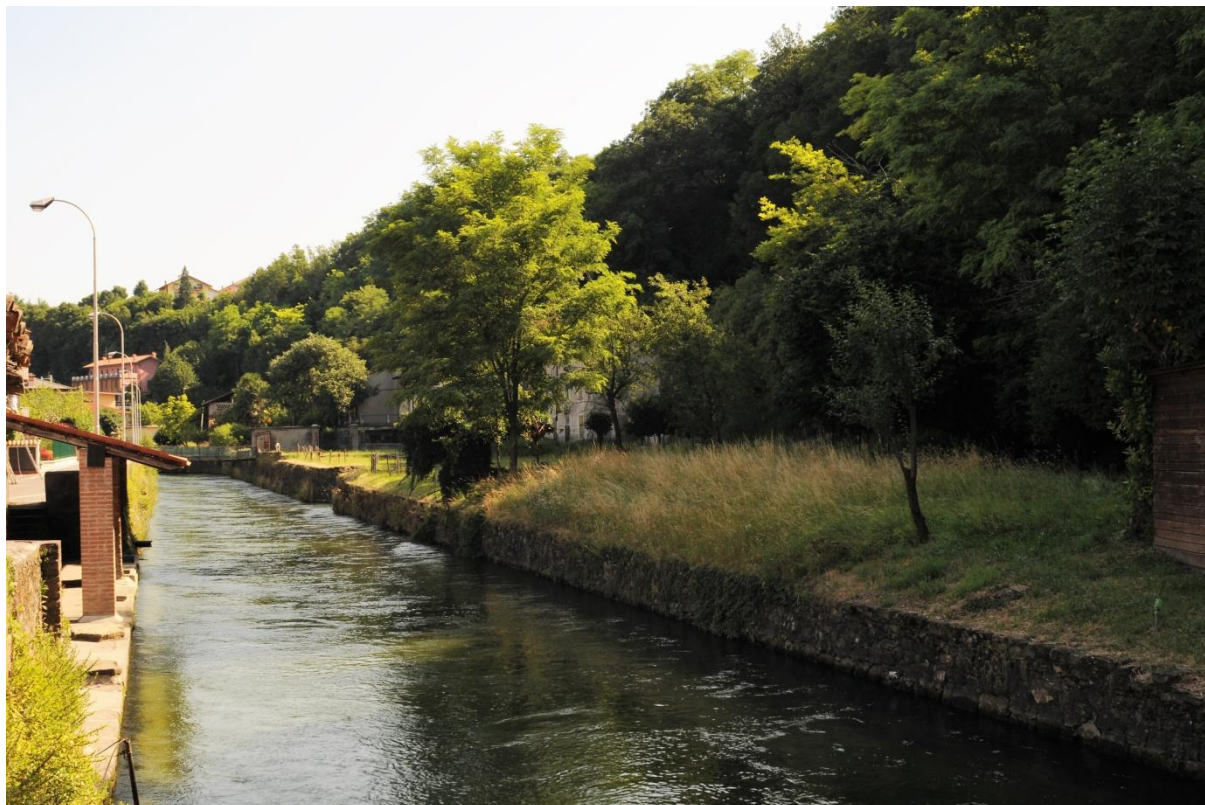
**Figura 3 - Ambito 1 - Area di fronte al lavatoio, già escluse da "Fa" per la presenza di morfologia pianeggiante e assenza di blocchi caduti**

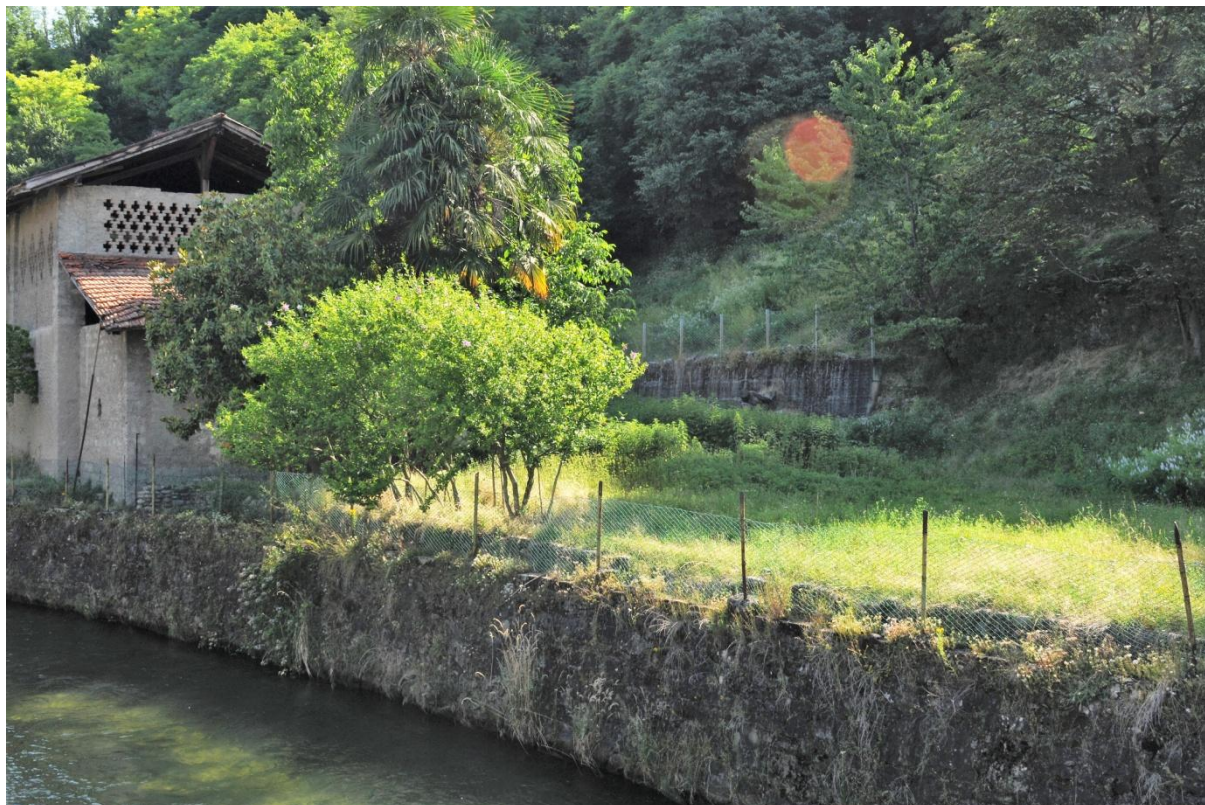
Considerato che, sul soprastante pendio sono stati eseguiti una serie di muri di contenimento con sovrapposizione di rete paramassi il cui funzionamento è testimoniato, anche dai ciottoli trattiene dalla rete e dall'altra dalla completa assenza di ciottoli o massi sull'area pianeggiante , si è ritenuto opportuno prolungare l'ambito di classe 3 Idrg anche per questa porzione di versante, mantenendo comunque, anche in presenza dei muri di contenimento la classe 4Fa per il versante. Anche in questo caso è stata assunta la sigla IDRG per le perdite potenziali del canale Legler e per le altre motivazioni sopra riportate.

**Figura 5 – Ambito 1 - Area in continuità con quella precedente, ma oggetto di modifica da "Fa" ad "3 idrg". Si noti la presenza di muri di contenimento sulle scarpate**

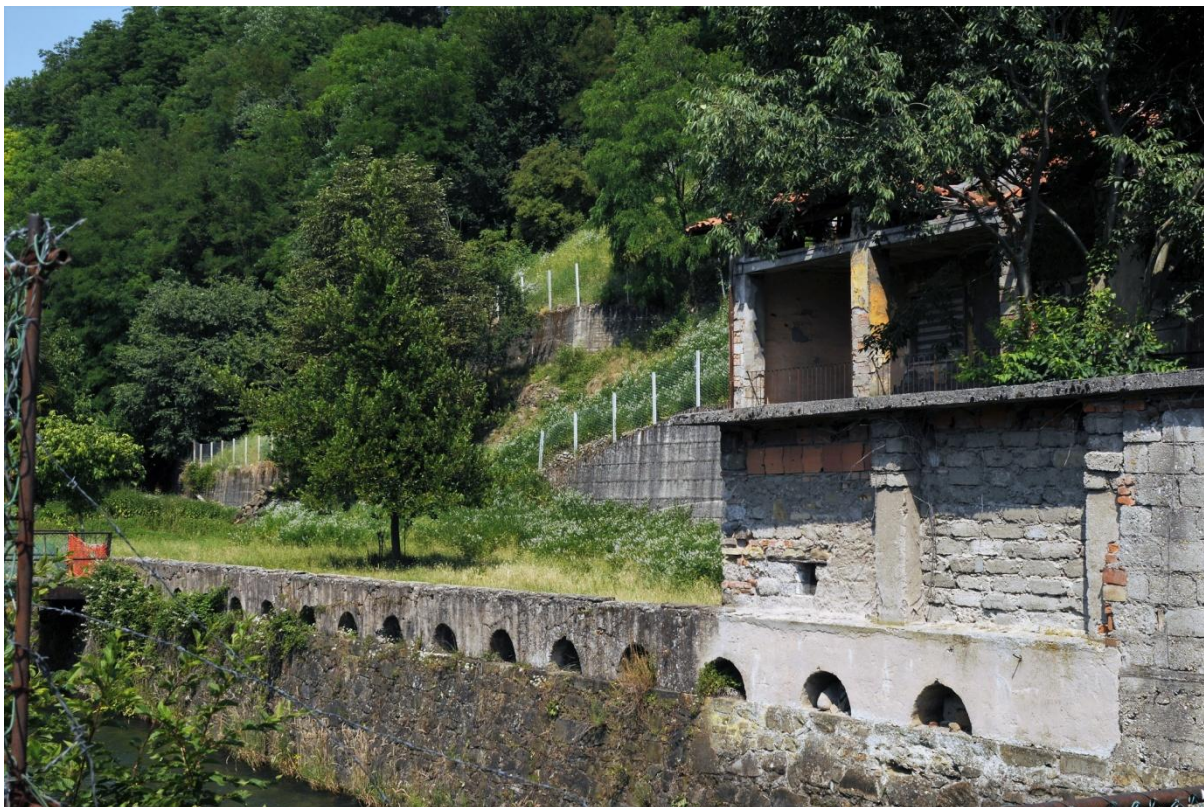
**Figura 6 – Ambito 1 - Dettaglio dei muri di protezione**

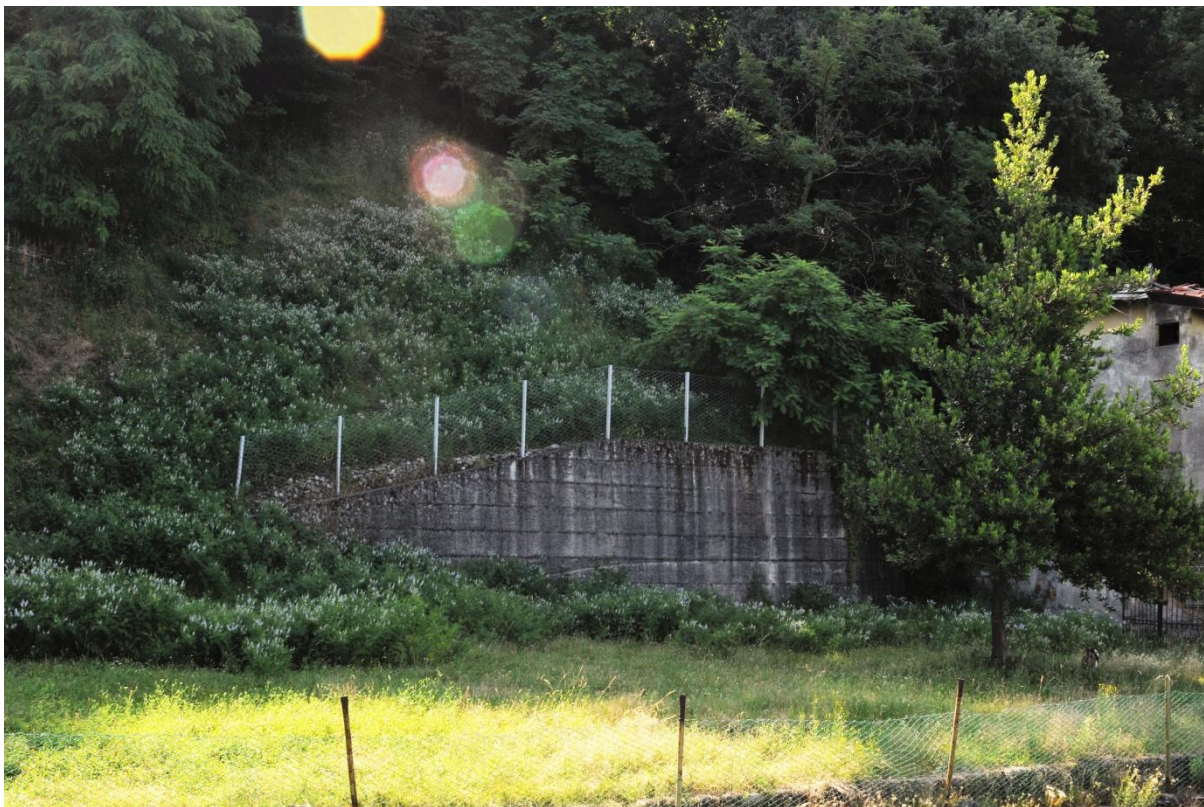
**Figura 7 – Ambito 1 - Dettaglio dei muri di contenimento sul retro dell'area proposta per la modifica**

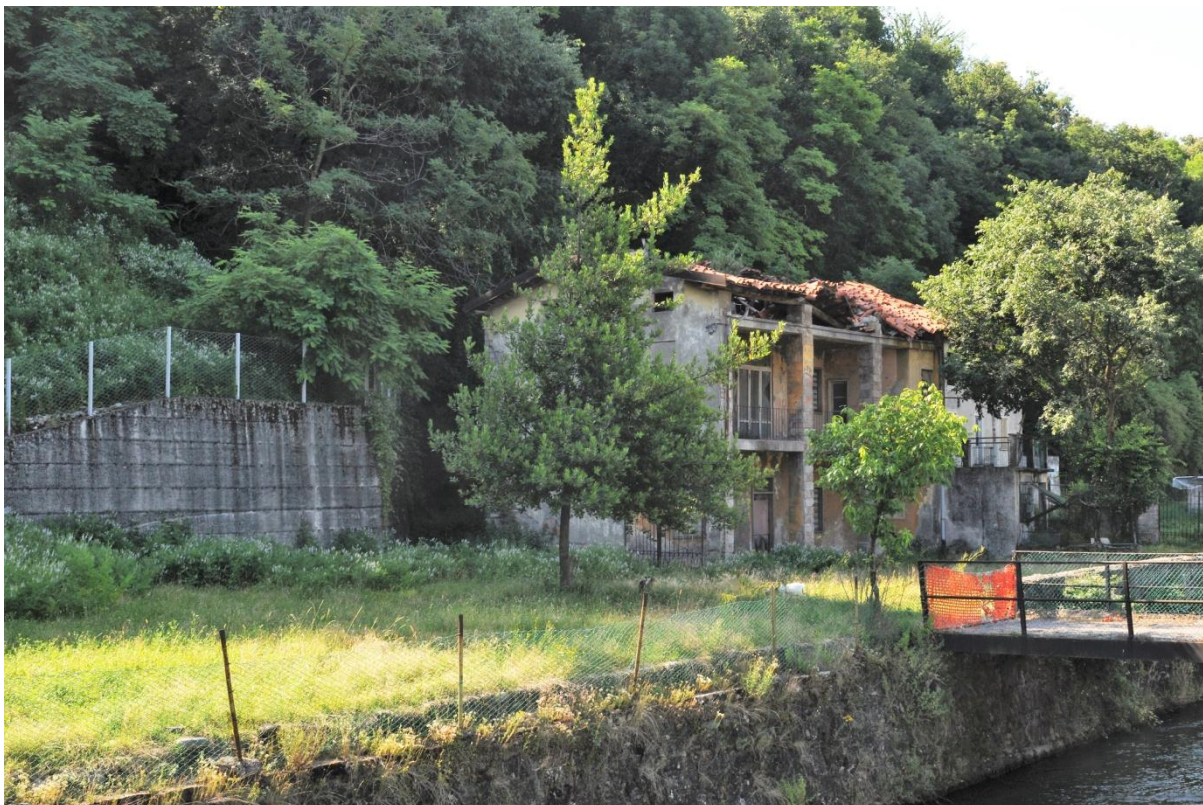
**Figura 8 – Ambito 1 - Visione dell'area interna tra il canale Legler e i muri di contenimento.  
Area oggetto di modifica**

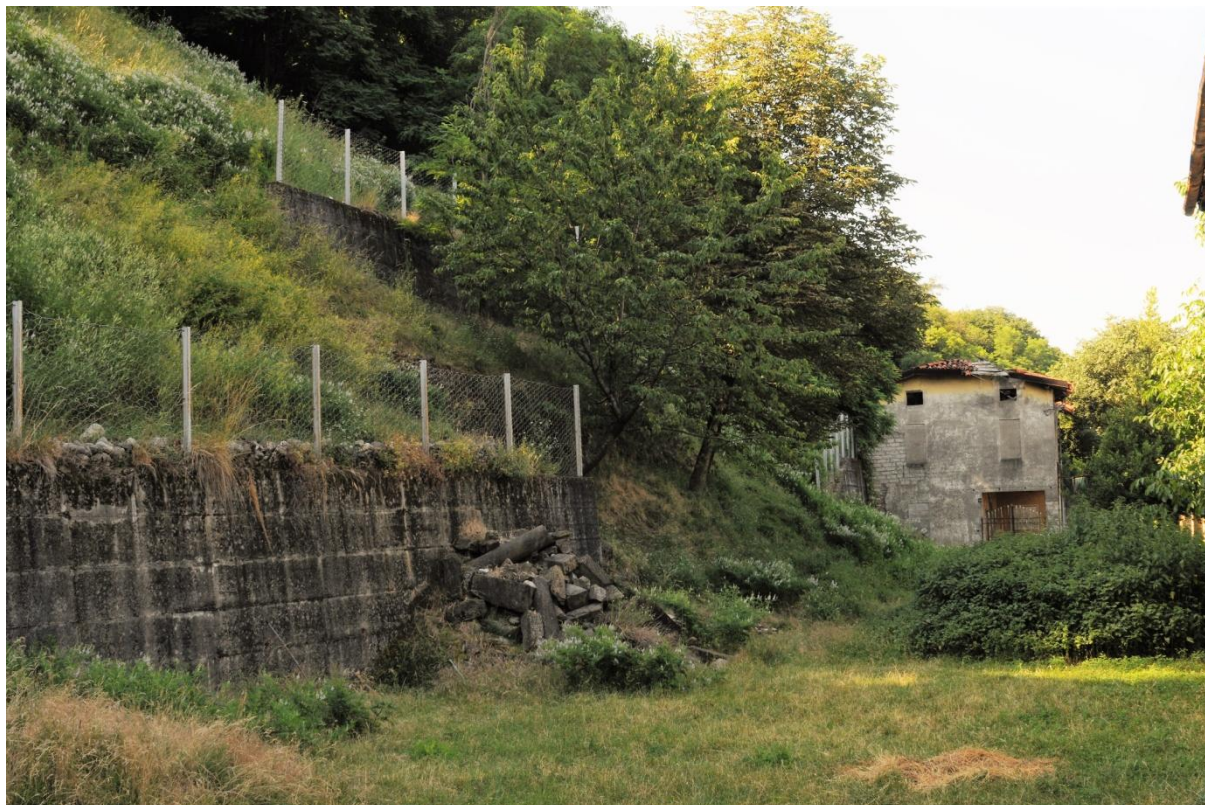
**Figura 10 – Ambito 1 - Altri muri di contenimento della scarpata in ceppo, con sovrapposte rete di protezione in cui si vede chiaramente la funzione svolta di contenimento di piccoli sassi**

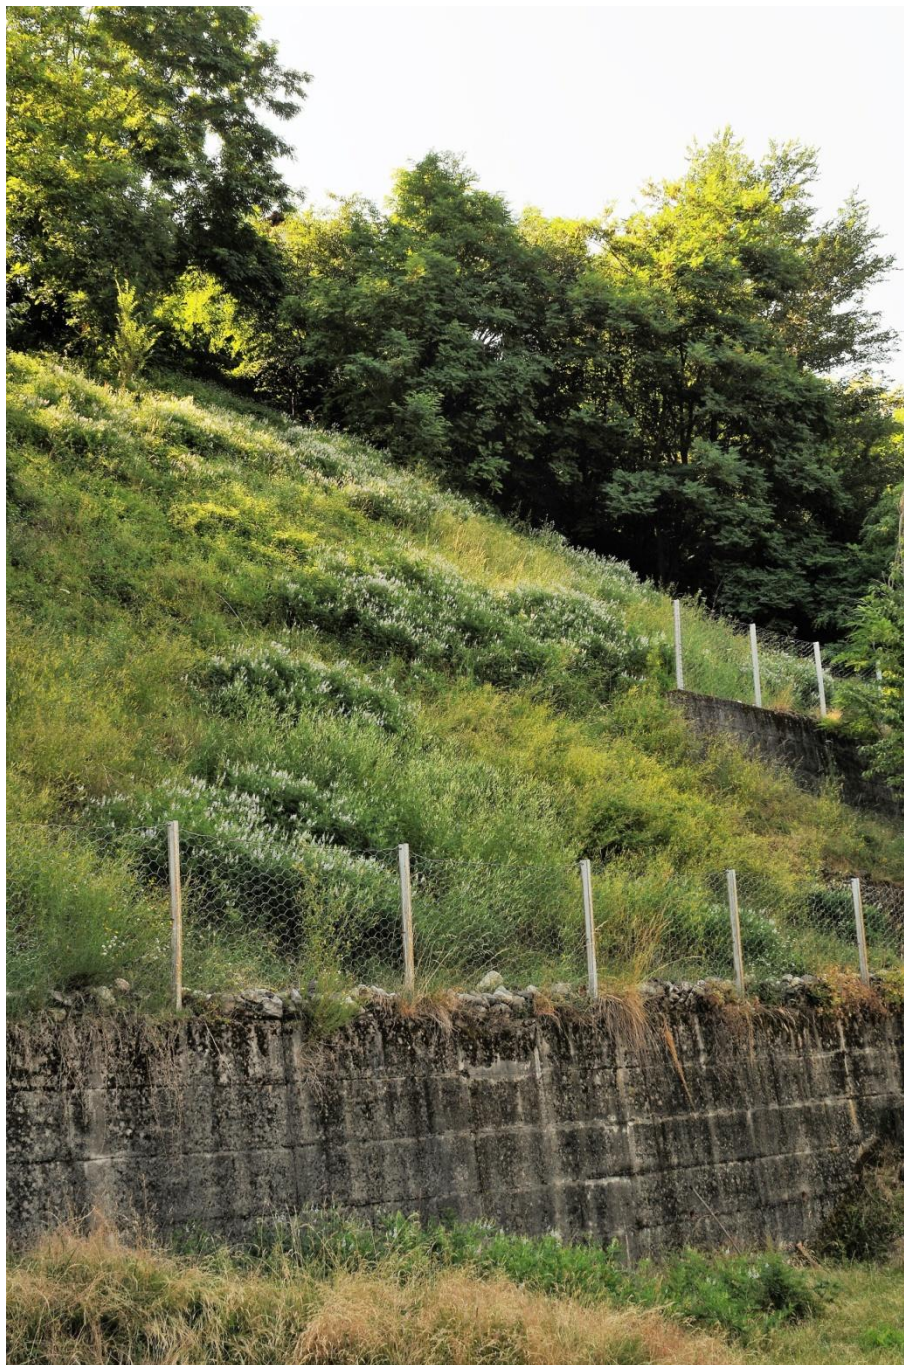
**Figura 11 - Ambito 1 - Ulteriore dettaglio della figura precedente**

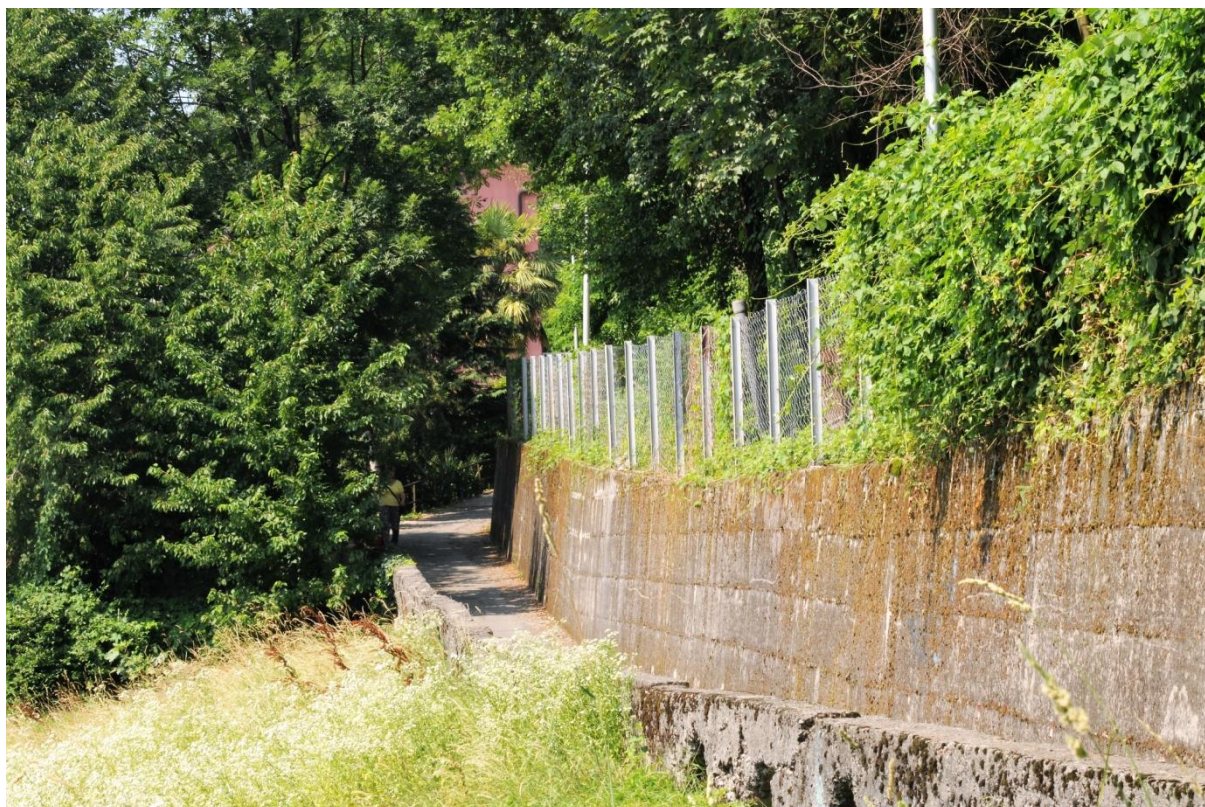
A monte di questa area è presente la mulattiera che giunge fino alla strada principale che collega il centro storico di Paladina alla sottostante piana alluvionale. Questa mulattiera è a sua volta dotata di doppio muro di contenimento, quello sul lato di monte , molto alto, e dotato di rete di protezione, quello di valle più basso, che ha la funzione di raccolta e drenaggio delle acque verso il Canale Legler che, più a valle della centrale, scorre scavato alla quota del piano di campagna.

**Figura 15 - Ambito 2 - Dettaglio della mulattiera, con a monte il muro di monte sovrastato da rete di protezione per la caduta di piccoli sassi.**

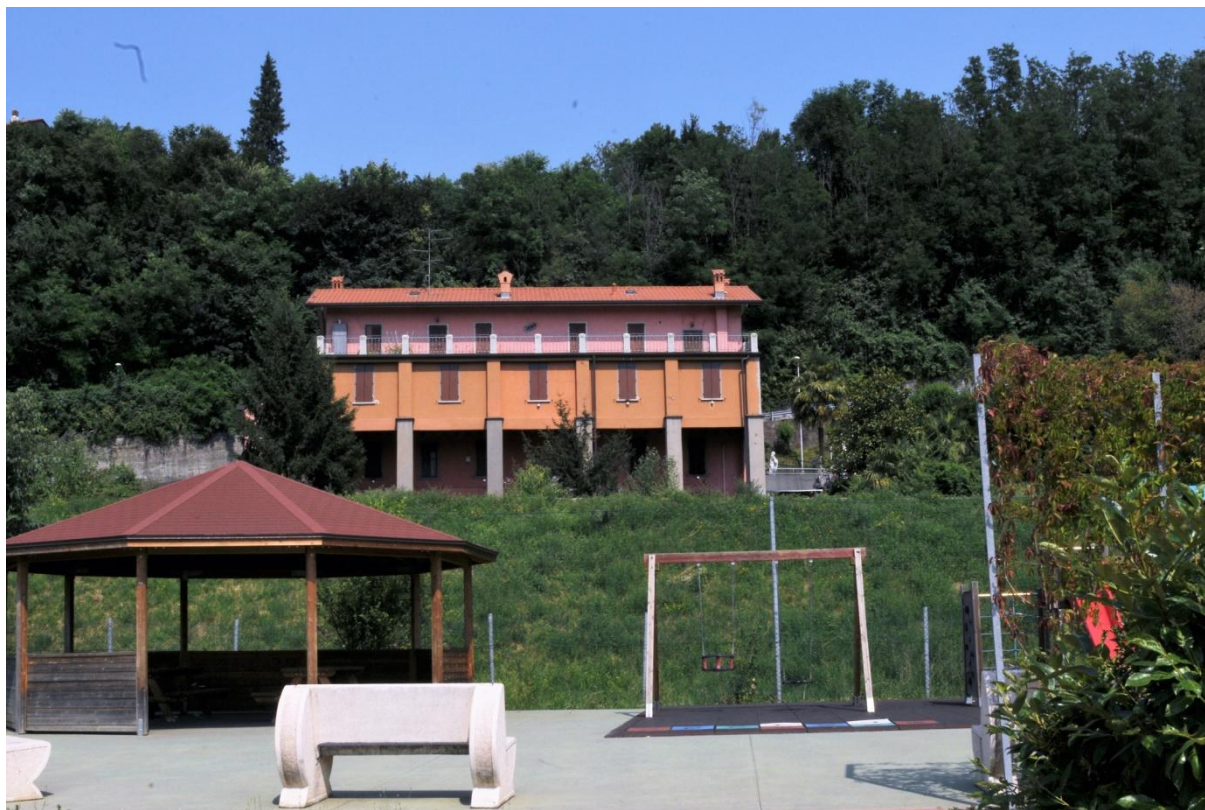
In questo ambito è presente un una casa di civile abitazione precedentemente inserita in classe 4Fa.

**Figura 16 – Ambito 3 - Casa ora inserita in classe Fa oggetto e di modifica . La casa è posta sul versante, compreso tra il vallo del Canale Legler , la mulattiera prima indicata e la strada per il centro storico di Paladina.**

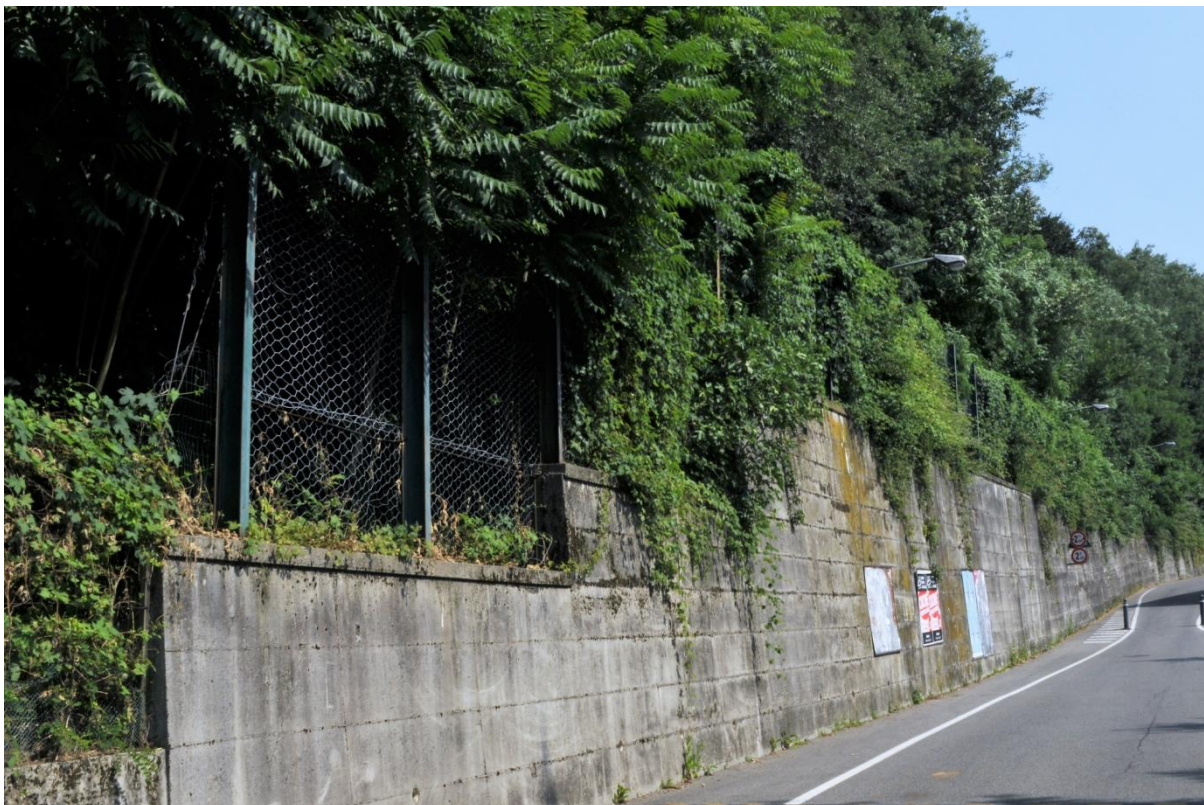
Tale classificazione non trova di fatto alcuna giustificazione , infatti appena a monte della strada è presente un notevole muro di contenimento sovrastato da una serie di putrelle in acciaio che sostengono una rete a maglia elastica ad alta resistenza conferendo, soprattutto al tracciato stradale, una assoluta condizione di sicurezza.

**Figura 18 - Ambito 3 - Strada che porta all'abitato di Paladina, si noti che nel. lato di monte è stato necessario realizzare un imponente muro di contenimento con sovrapposta una rete paramassi.**

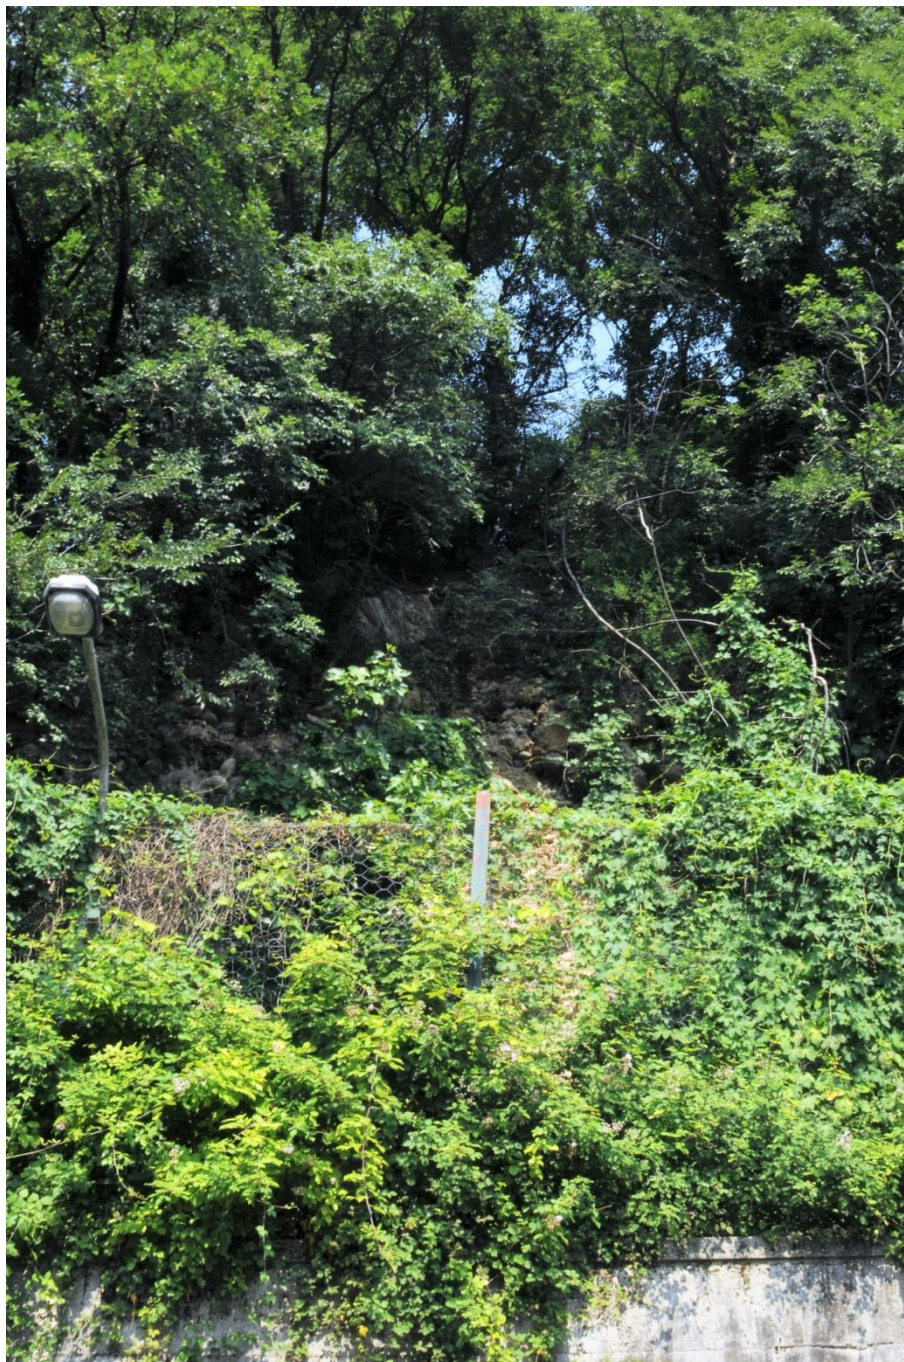
Tali interventi, la cui data di realizzazione non è nota, si sono resi necessari in quanto la scarpata di monte è vistosamente interessata dalla presenza di numerose nicchie di distacco di blocchi di varia dimensione.

**Figura 20 - Ambito 3 - Dettaglio di un movimento franoso posto a monte del muro che protegge la strada. Questo ambito è stato, ovviamente, confermato in classe "Fa"**

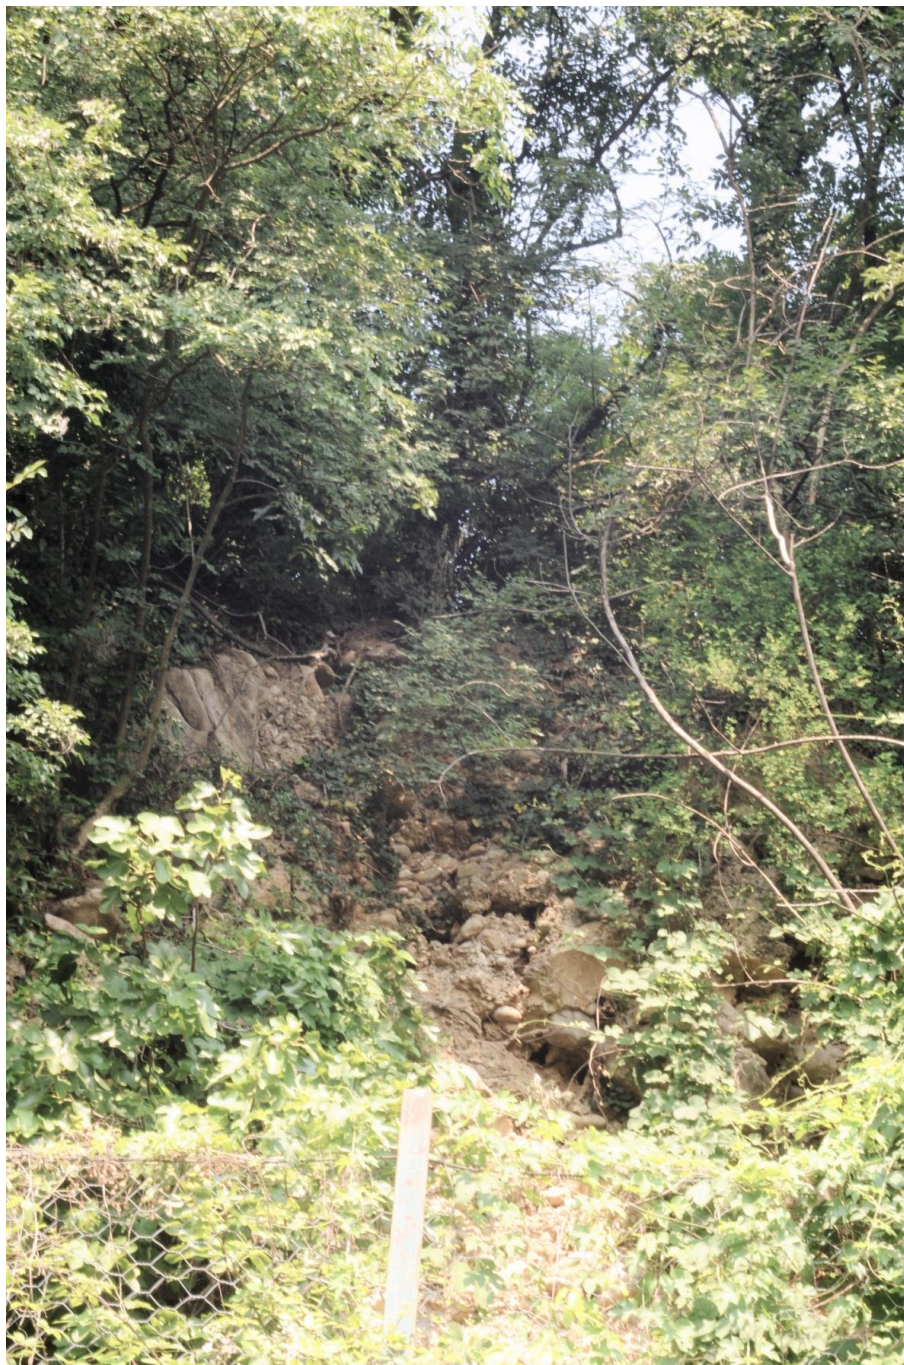
**Figura 21 - Ambito 3 - Ulteriore dettaglio del movimento franoso descritto nella Figura 13**

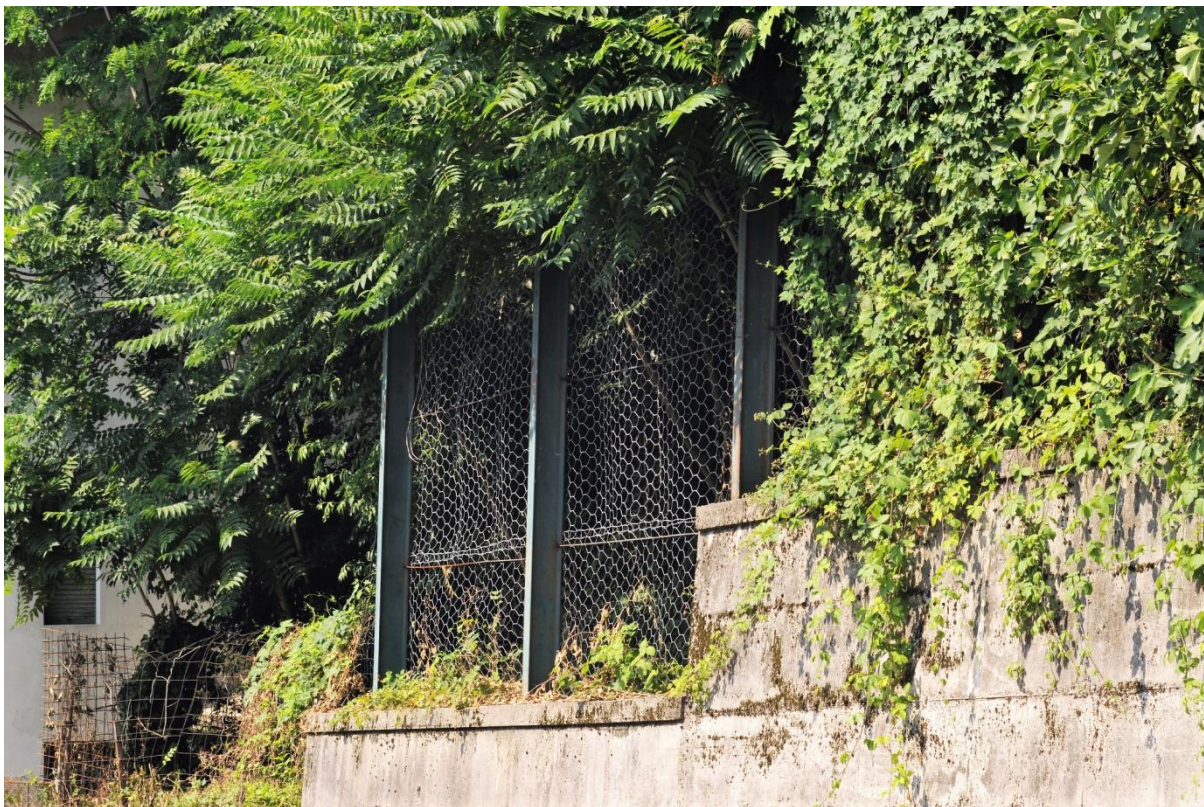
L' osservazione sull'efficacia dell'opera è scaturita da un sopralluogo eseguito dal sottoscritto sul retro della struttura in cui sono presenti molti blocchi già rotolati verso valle.

**Figura 22 - Ambito 3 - Dettaglio della struttura di protezione (muro più rete paramassi). Un sopralluogo da noi eseguito sul retro della rete ha permesso di confermare la sua efficacia in termini di protezione.**

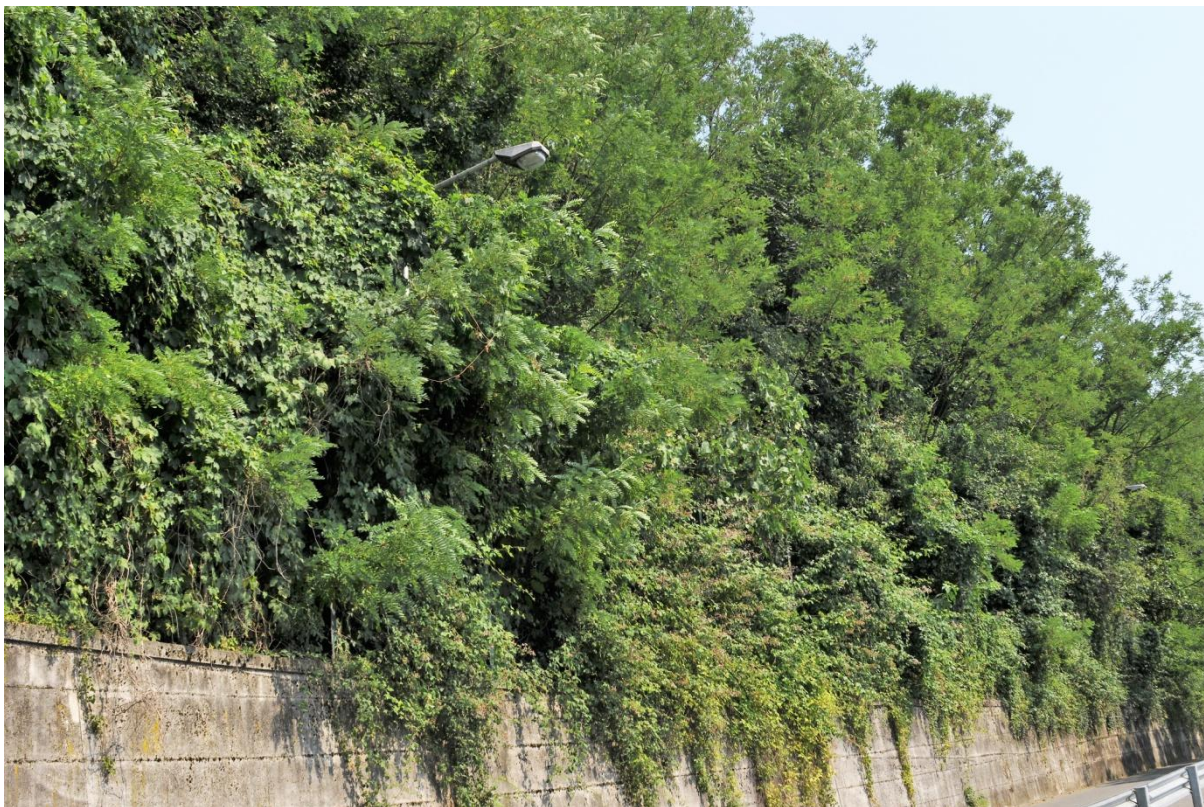
**Figura 24 - Ambito 3 - Condizione delle coperture vegetale nel periodo estivo che impedisce di comprendere le condizioni morfologiche del versante e di valutare l'efficacia delle opere di difesa realizzate, portando all'errore di valutazione sullo studio del 2007**

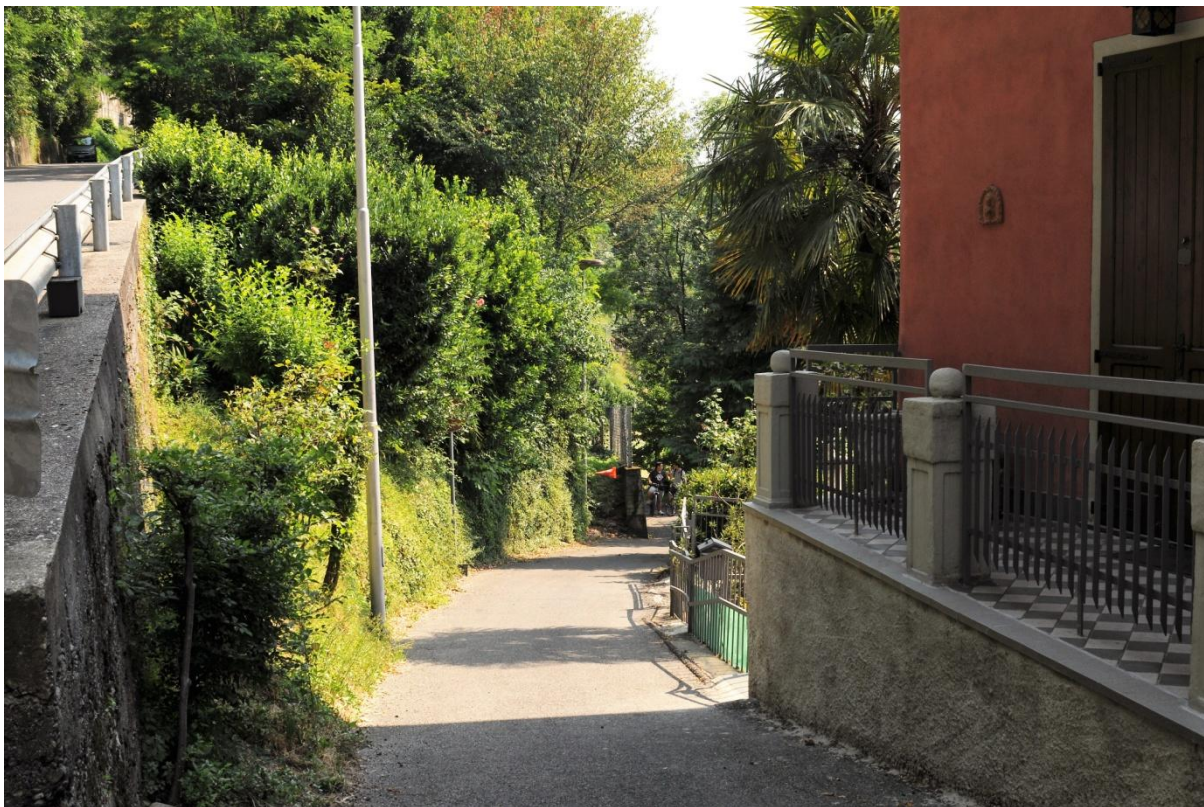
Se si considera che il versante e l'edificio in questione, si trovano a valle della strada principale, ma anche a valle della mulattiera che sale dalla centrale Legler precedentemente citata, si può chiaramente affermare che la classificazione in 4Fa è sicuramente esagerata, in quanto , nell'ambito non ci sono tracce di dissesto sia reale che potenziale.

**Figura 28 - Ambito 3 - Casa di cui alla Figura 9 e 12** In questo punto l'area era stata erroneamente classificata in classe 4Fa. Si evince invece la sua totale esclusione da fenomeni franosi ,sia per le condizioni morfologiche al contorno sia a seguito delle protezioni eseguite sulle due strade che la delimitano a monte.

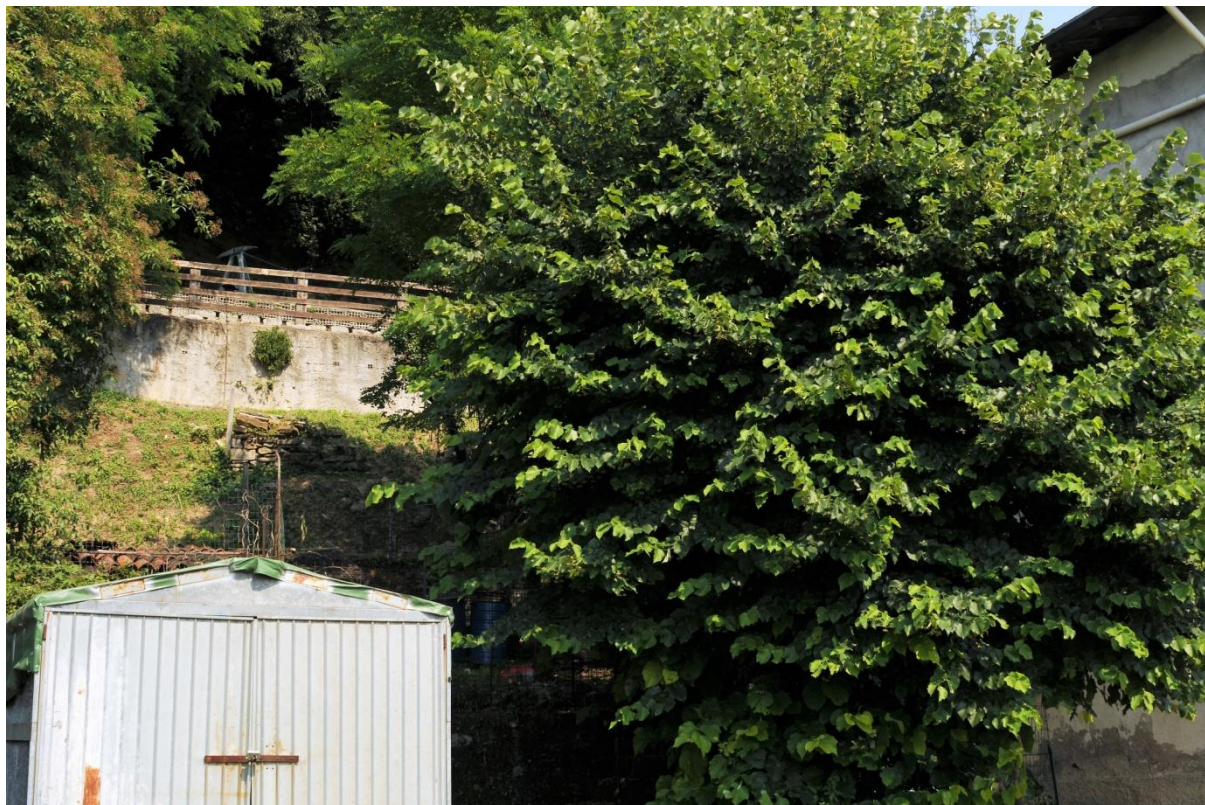
In questo ambito il piazzale che si residua fra il versante ed il Canale Legler sopraelevato è molto ampio, ma soprattutto va rimarcata la realizzazione negli ultimi tempi di una serie di muri di contenimento associati ad operazioni di disgaggio, eseguiti quasi sicuramente ad opera dei residenti al fine di migliorare le condizioni di sicurezza.

**Figura 30 - Ambito 4 - Il piede del versante è caratterizzato dalla presenza di alcuni edifici e autorimesse, protetti da una serie di muri eseguiti a monte con lo scopo di ridurre i fattori di rischio.**

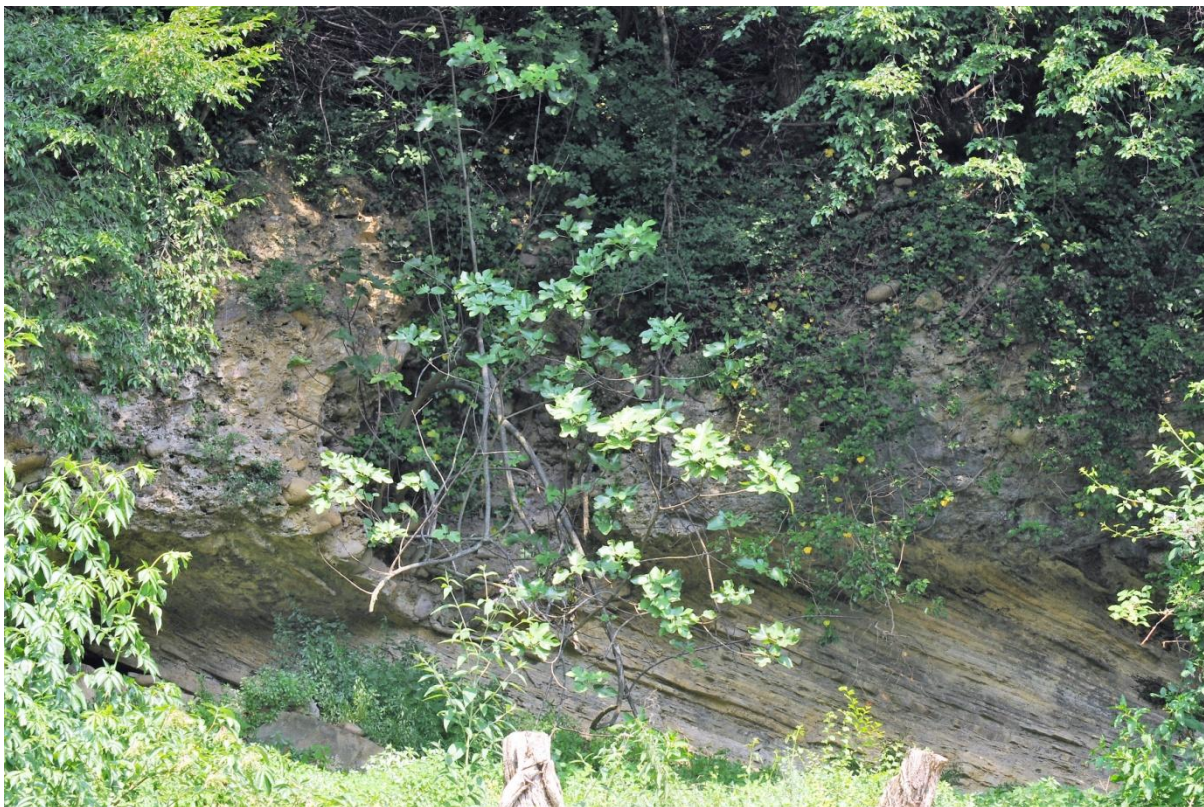
**Figura 31 - Ambito 4 - La foto evidenzia un bel contatto geologico fra il ceppo e gli strati calcarei; si noti comunque la compattezza dell'affioramento, giustificato anche dalla completa assenza di materiale detritico lungo il sottostante versante. Si precisa che questo punto di versante rimane comunque classificato in classe "Fa"**
