**COMUNE DI PALADINA**  
**Provincia di Bergamo**  
**Componente geologica, idrogeologica e sismica**  
**del Piano di Governo del Territorio**  
**in attuazione dell'art. 57 L.R. 11-03-2005 n. 12**

**VARIANTE N.1**

**INDAGINE AMBITI DI PROPOSTA**

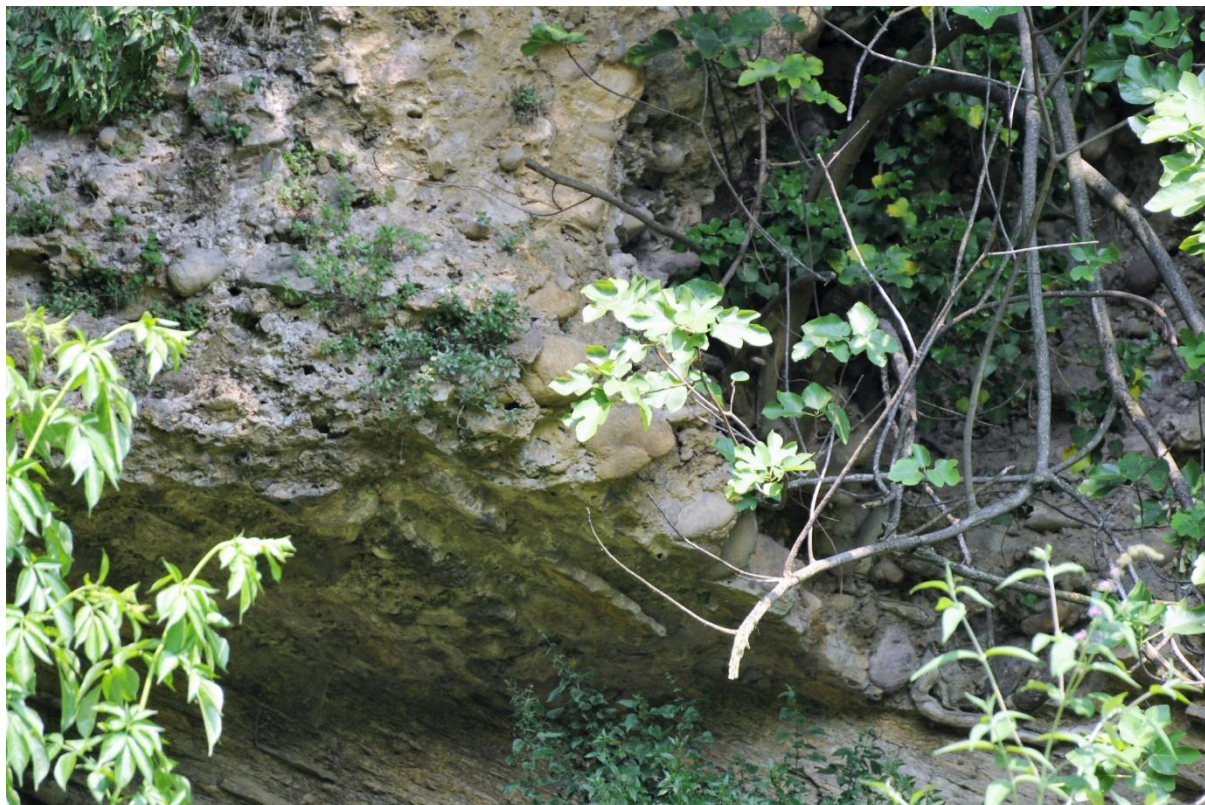
**Figura 32 - Ambito 4 - Dettaglio dell'elevato grado di cementazione del conglomerato fluviale**

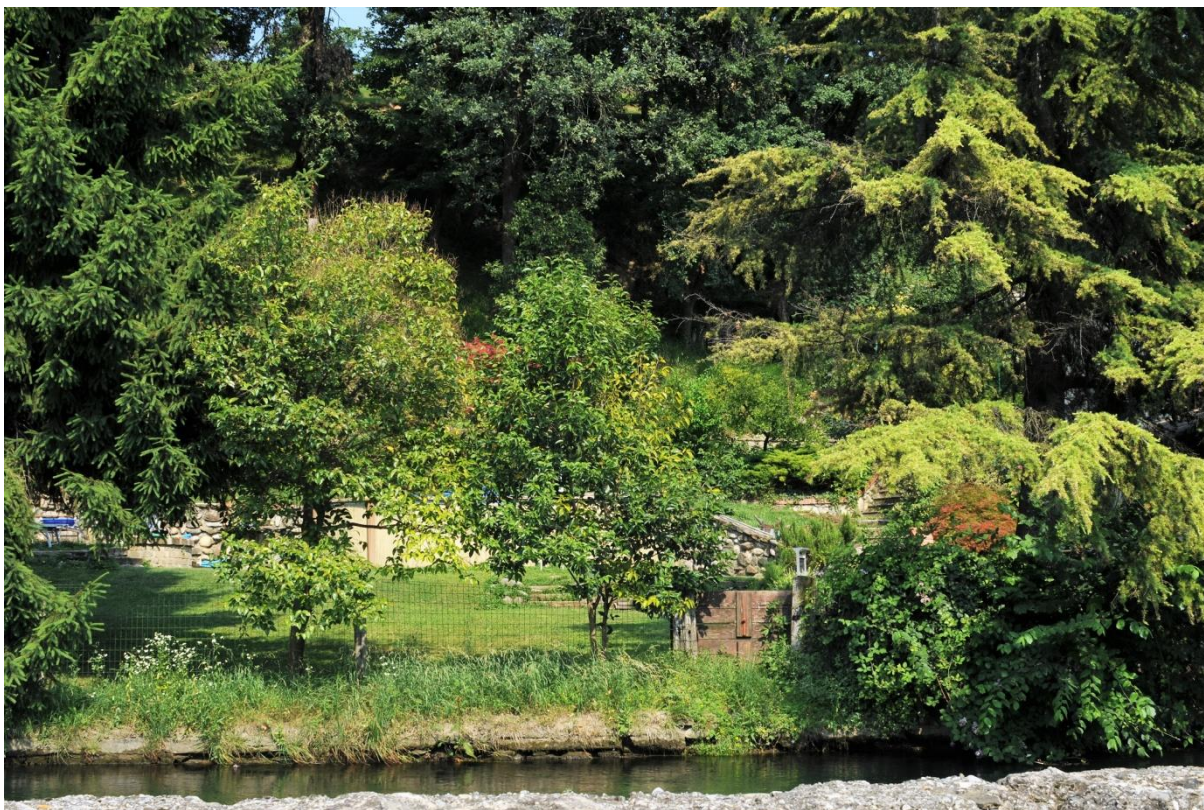
Si tratta di una porzione di versante (area privata e recintata) che è stata oggetto di significativi interventi sia di messa in sicurezza che di sistemazione estetica ambientale, che ha permesso di ricavare un ambito di pregio architettonico, e naturalistico.

**Figura 33 – Ambito 5 - Non è stato possibile accedere a questa porzione di territorio, in cui, dall'esterno, si può apprezzare i significativi interventi di miglioramento complessivo del versante, sia dal punto di vista idrogeologico che estetico, questi interventi permettono di garantire un buon livello di sicurezza in termini idrogeologici**

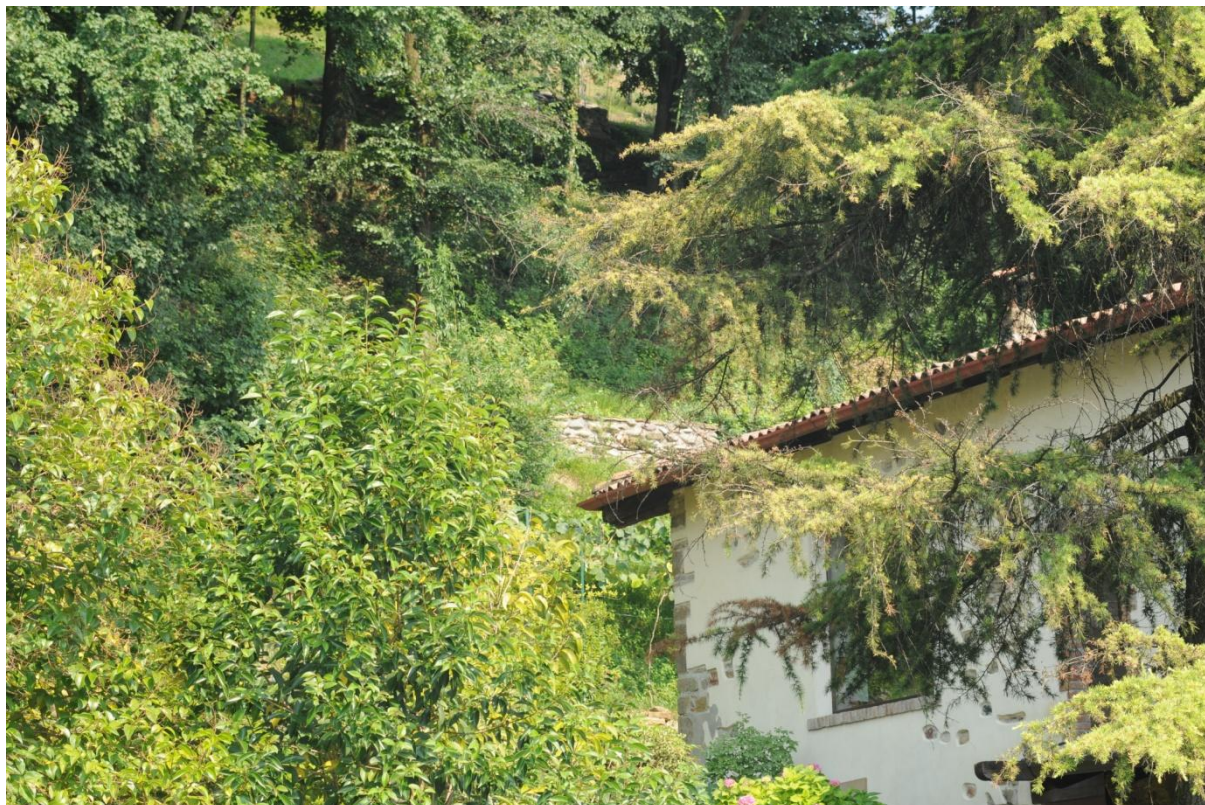
**Figura 35 - Ambito 5 - Muri di contenimento eseguiti sul versante**

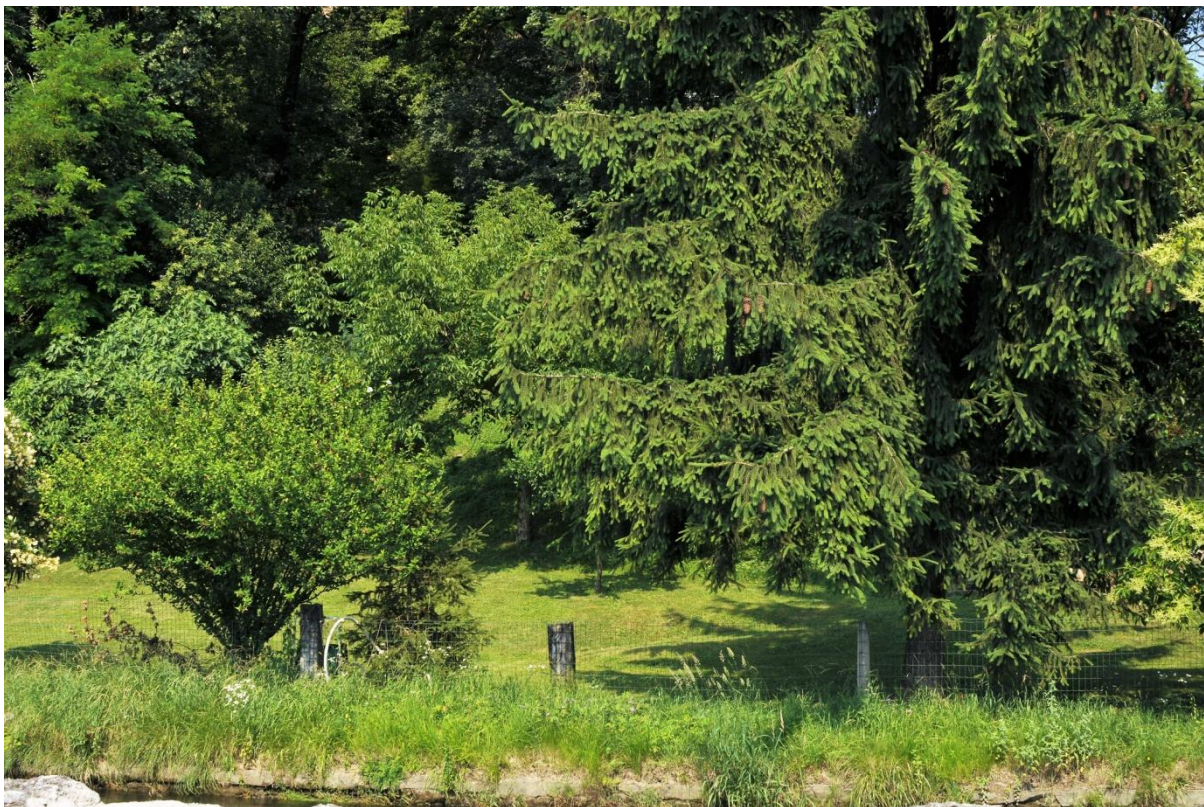
**Figura 36 - Sistemazione a verde dei tratti più pianeggianti oggetto di trasformazione da Fa ad 3idrg; si noti l'assenza di ciottoli o massi e di altri elementi morfologici che possono far pensare alla presenza di nuovi moti franosi.**
