**COMUNE DI PALADINA**  
**Provincia di Bergamo**  
**Componente geologica, idrogeologica e sismica**  
**del Piano di Governo del Territorio**  
**in attuazione dell'art. 57 L.R. 11-03-2005 n. 12**

**VARIANTE N.1**

**INDAGINE AMBITI DI PROPOSTA**

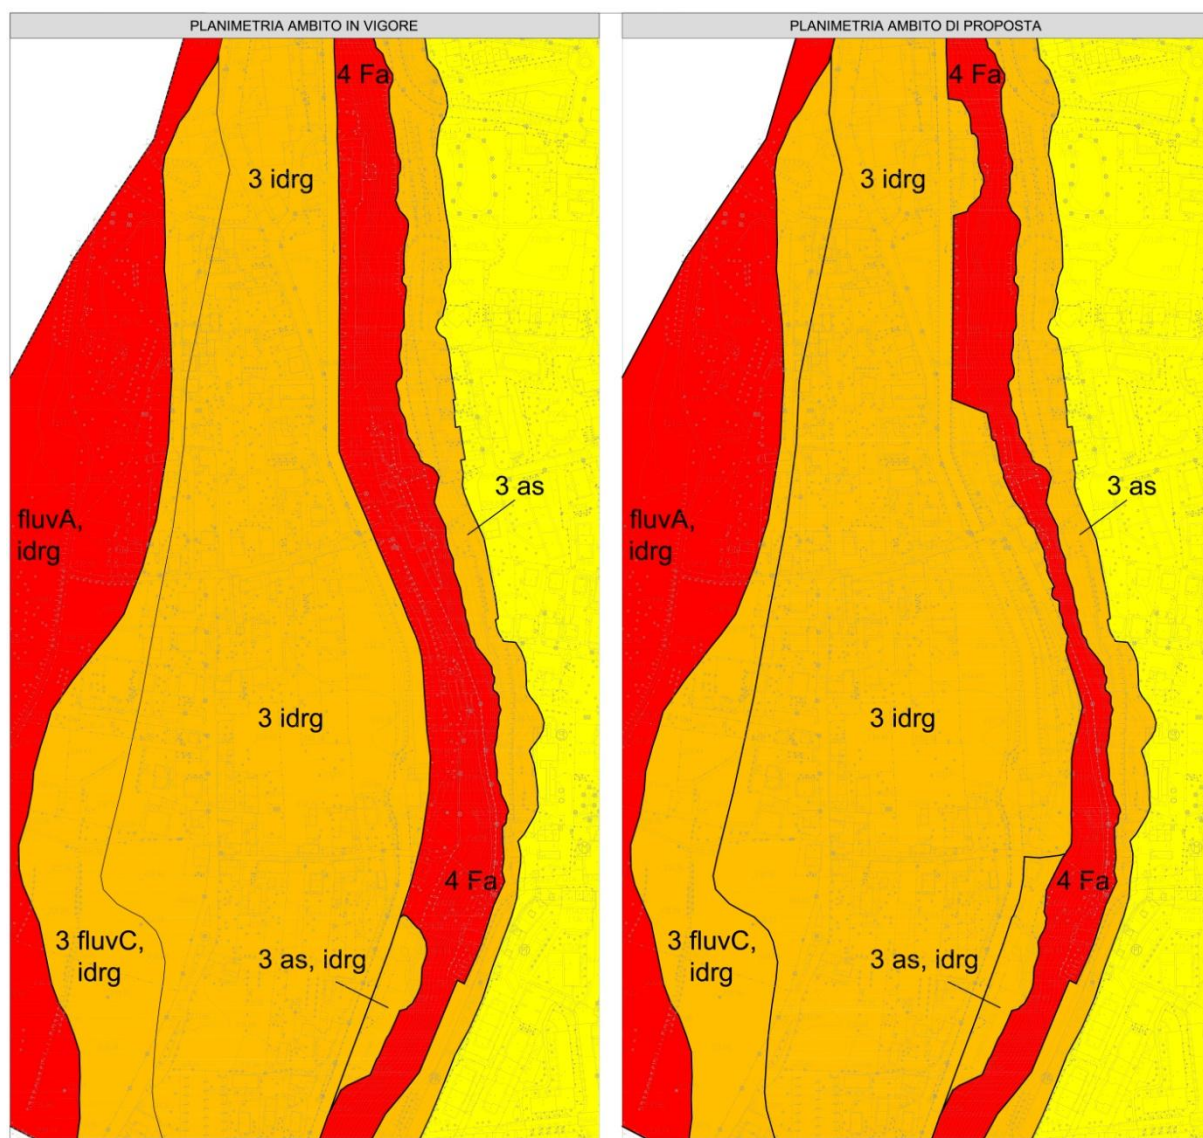
**Stralcio 1 - Quadro d'insieme della fattibilità in vigore (a sinistra) e di proposta (a destra)**

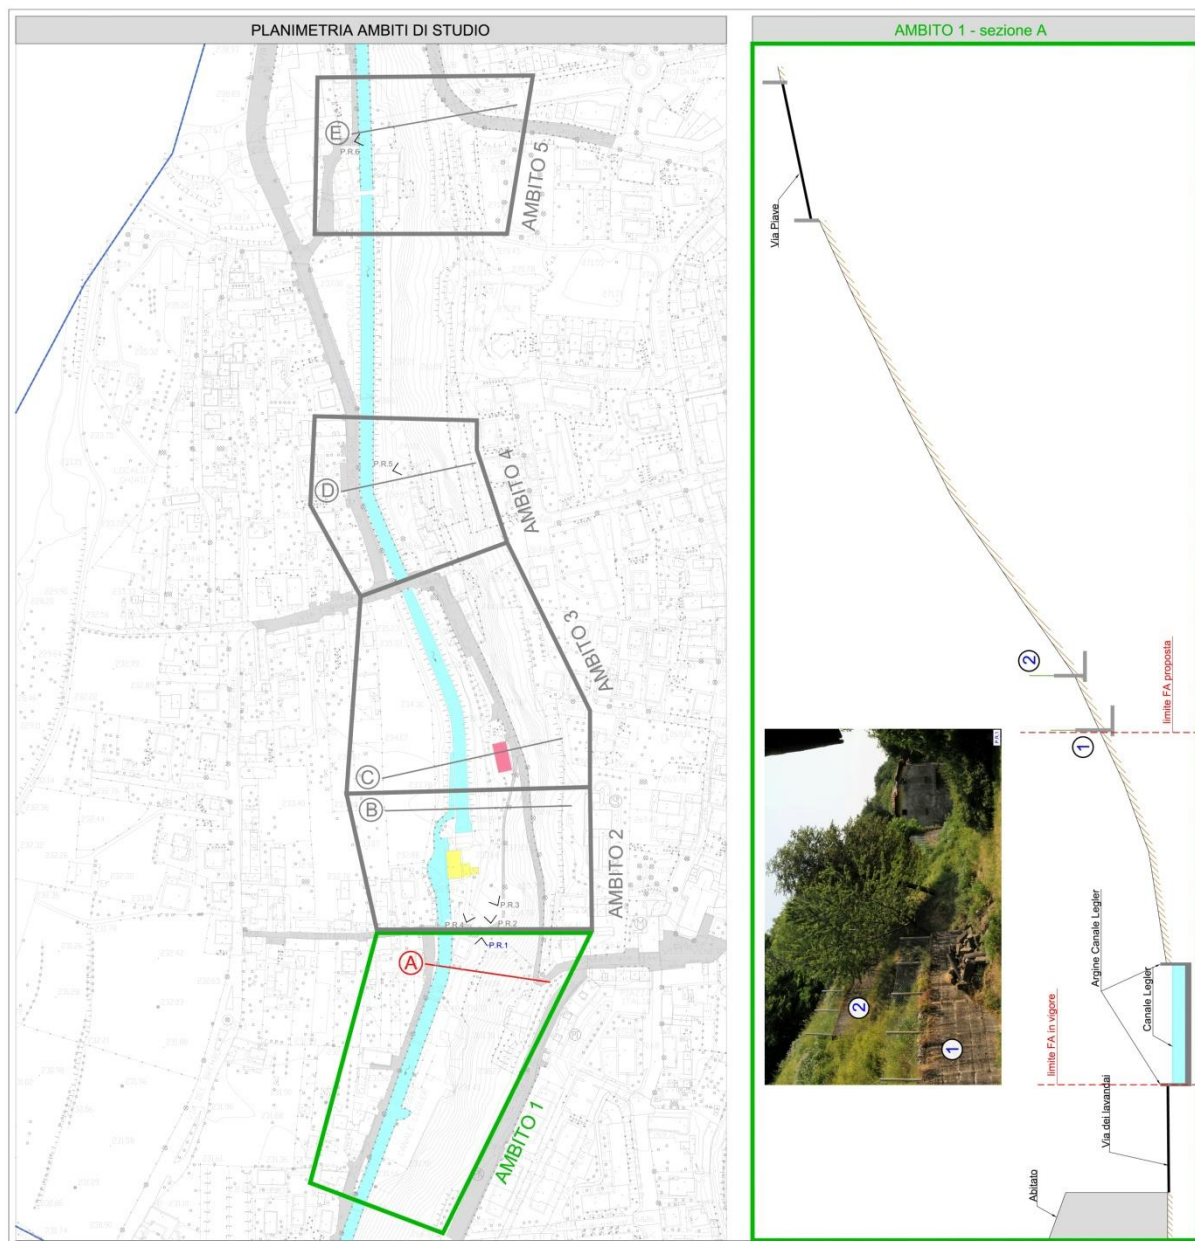
Nella parte più a sud dell'ambito 1 la presenza di massi di grosse dimensioni di conglomerato sull'area pianeggiante è testimonianza della dinamica gravitativa in atto e di un recente passato , pertanto tutto l'ambito è stato riconfermato nella classe originaria di "4Fa".

Considerato che, sul soprastante pendio sono stati eseguiti una serie di muri di contenimento con sovrapposizione di rete paramassi il cui funzionamento è testimoniato, anche dai ciottoli trattiene dalla rete e dall'altra dalla completa assenza di ciottoli o massi sull'area pianeggiante , si è ritenuto opportuno prolungare l'ambito di classe 3 Idrg anche per questa porzione di versante, mantenendo comunque, anche in presenza dei muri di contenimento la classe 4Fa per il versante. Anche in questo caso è stata assunta la sigla IDRG per le perdite potenziali del canale Legler e per le altre motivazioni sopra riportate.

Stralcio 3 - Quadro d'insieme dell'Ambito 1

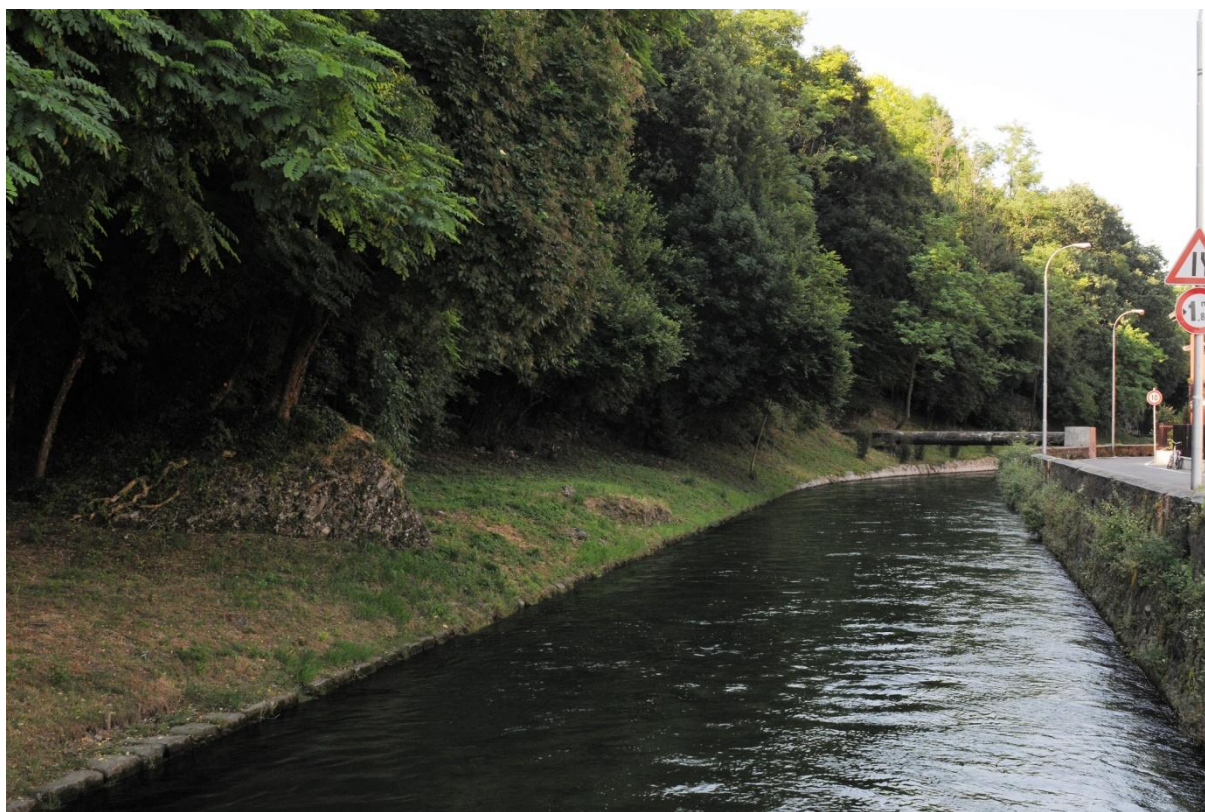
**Figura 1 - Ambito 1 - Punto in cui inizia la zona esaminata**

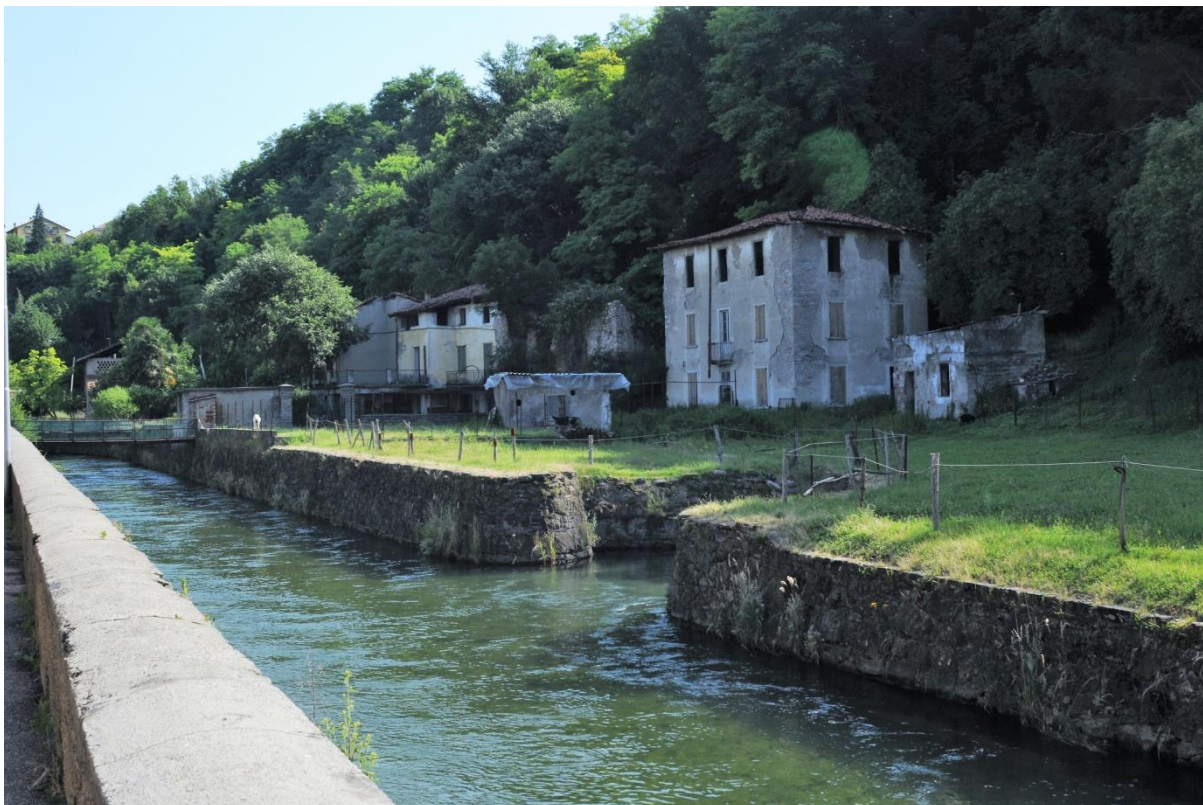
**Figura 4 - Ambito 1 - Visione più dettagliata dell'area già esclusa**

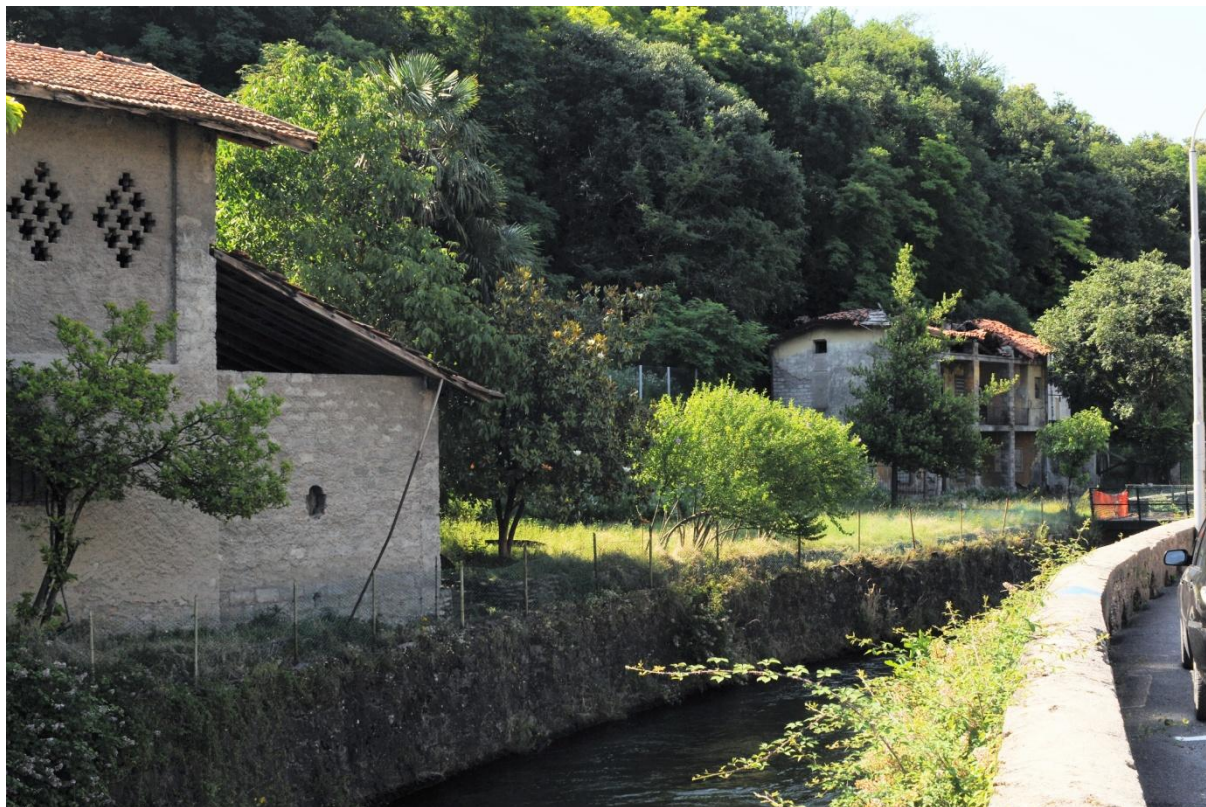
**Figura 9 - Ambito 1 - Visione della continuità dell'area oggetto di modifica con quella precedentemente indicata più a valle già riclassificata in classe 3 IDR**

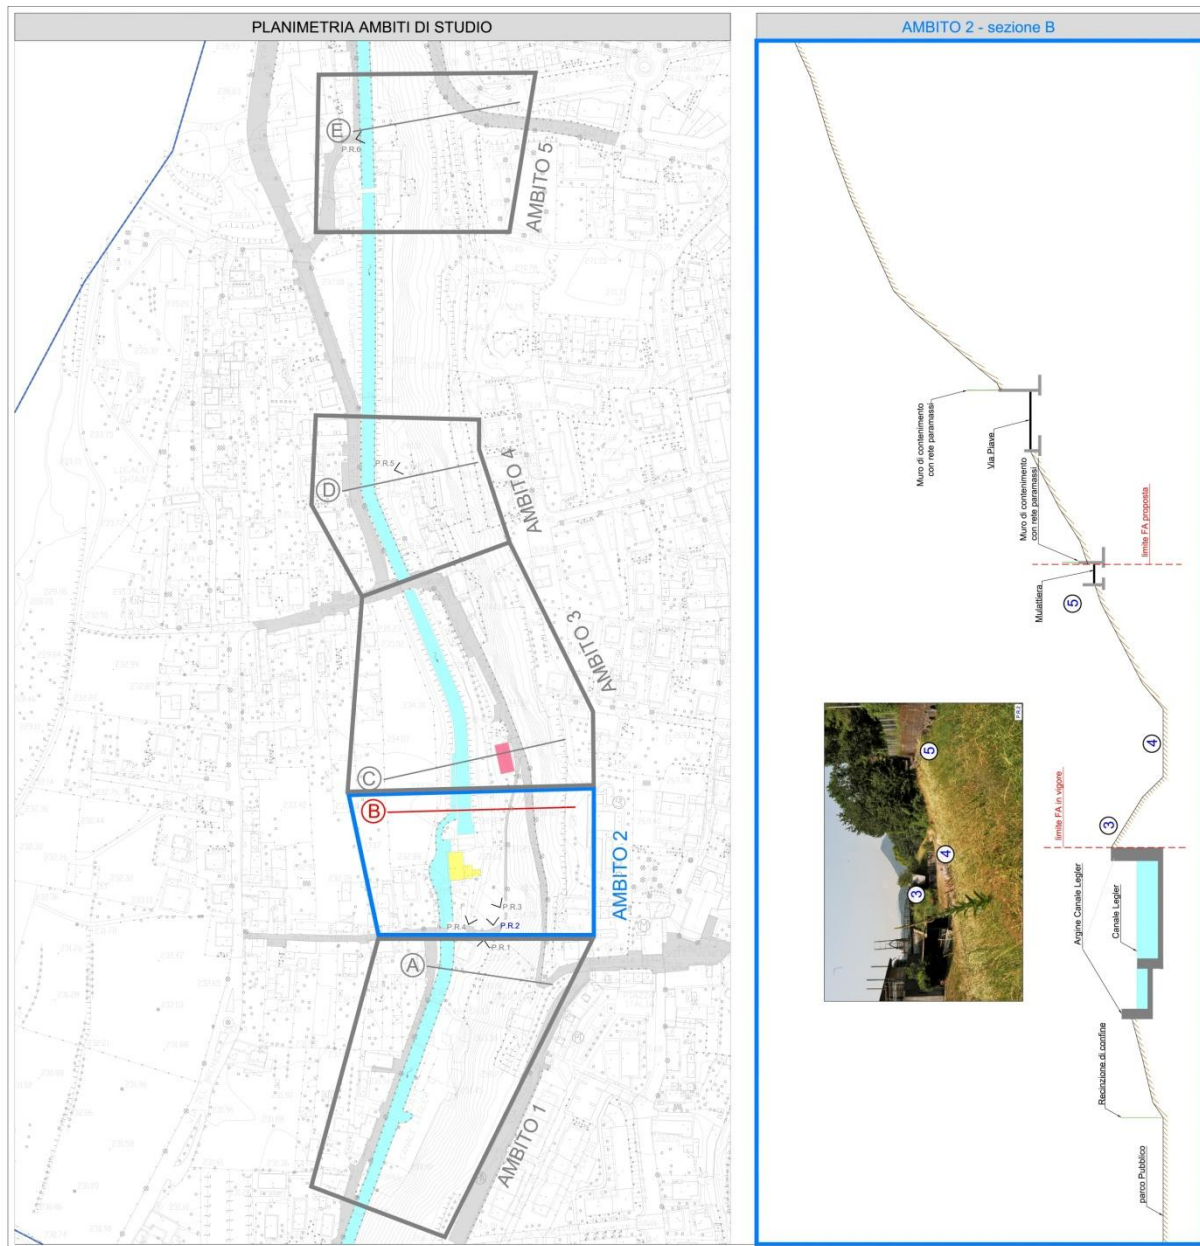
Considerando che a monte della mulattiera è presente la succitata strada a sua volta dotata di efficaci opere di protezione, che verranno meglio illustrate nei paragrafi successivi, è chiaramente giustificabile per questo ambito l'assegnazione alla classe di fattibilità 3 IDRG in sostituzione dell'attuale 4Fa.

Stralcio 4 - Quadro d'insieme dell'Ambito 2

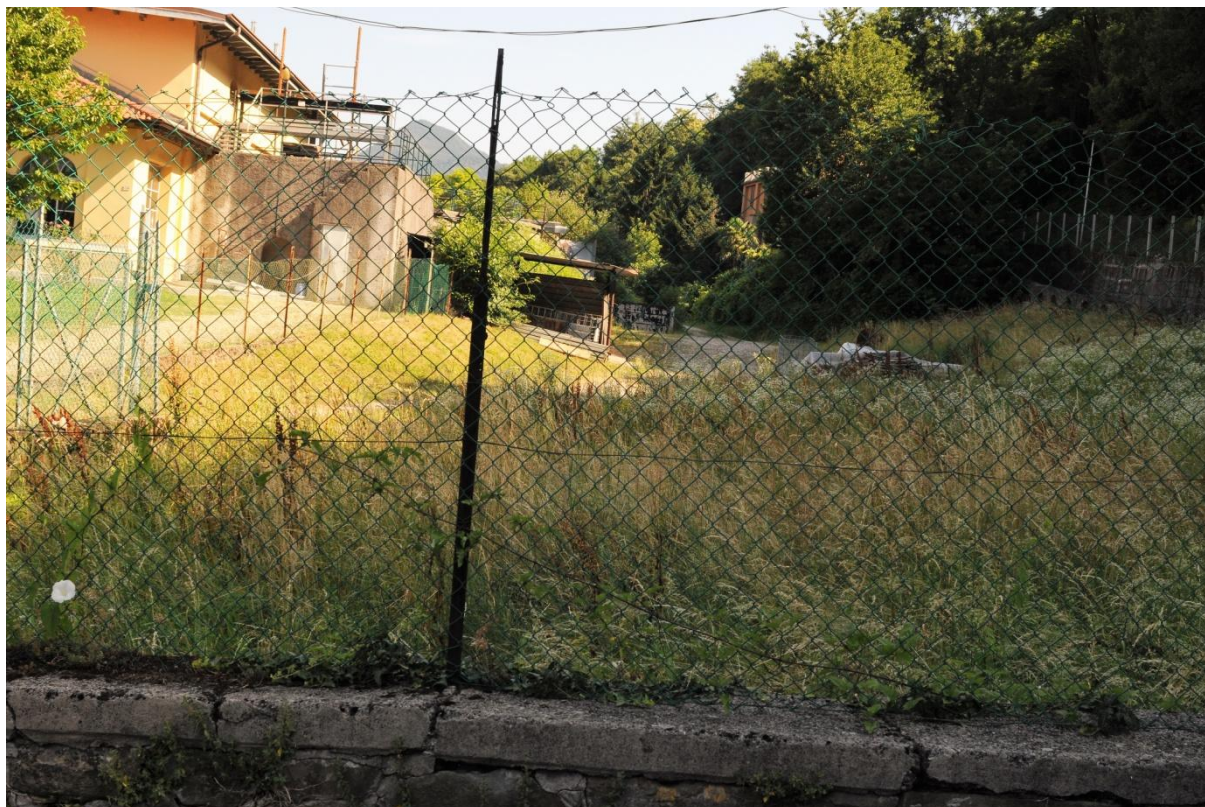
**Figura 12- Ambito 2 - A sinistra la centrale elettrica della Società Legler che trasforma in energia l'acqua proveniente dal canale sopraelevato; a destra il versante morfologicamente interrotto dalla presenza di una mulattiera e dalla strada per il centro storico di Paladina.**

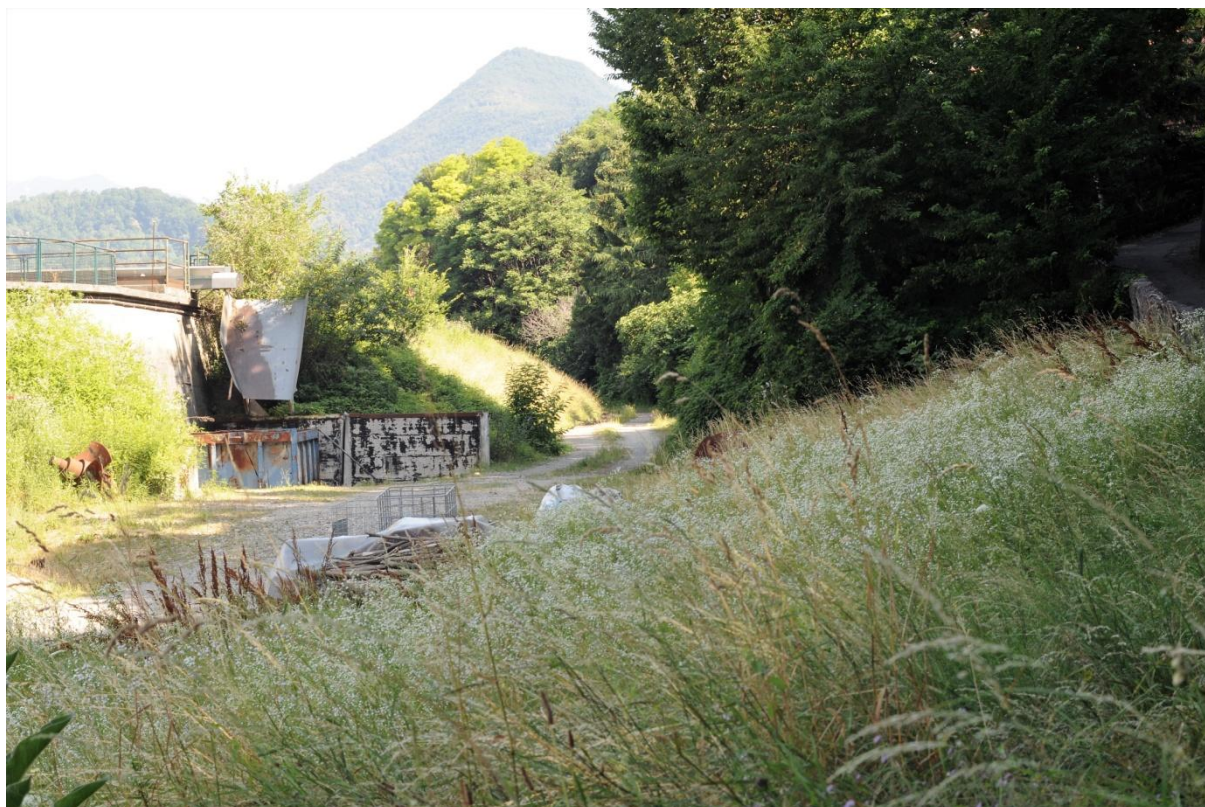
**Figura 13 - Ambito 2 - Dettaglio del canale sopraelevato che genera un vallo naturale, tra la scarpata e il versante.**

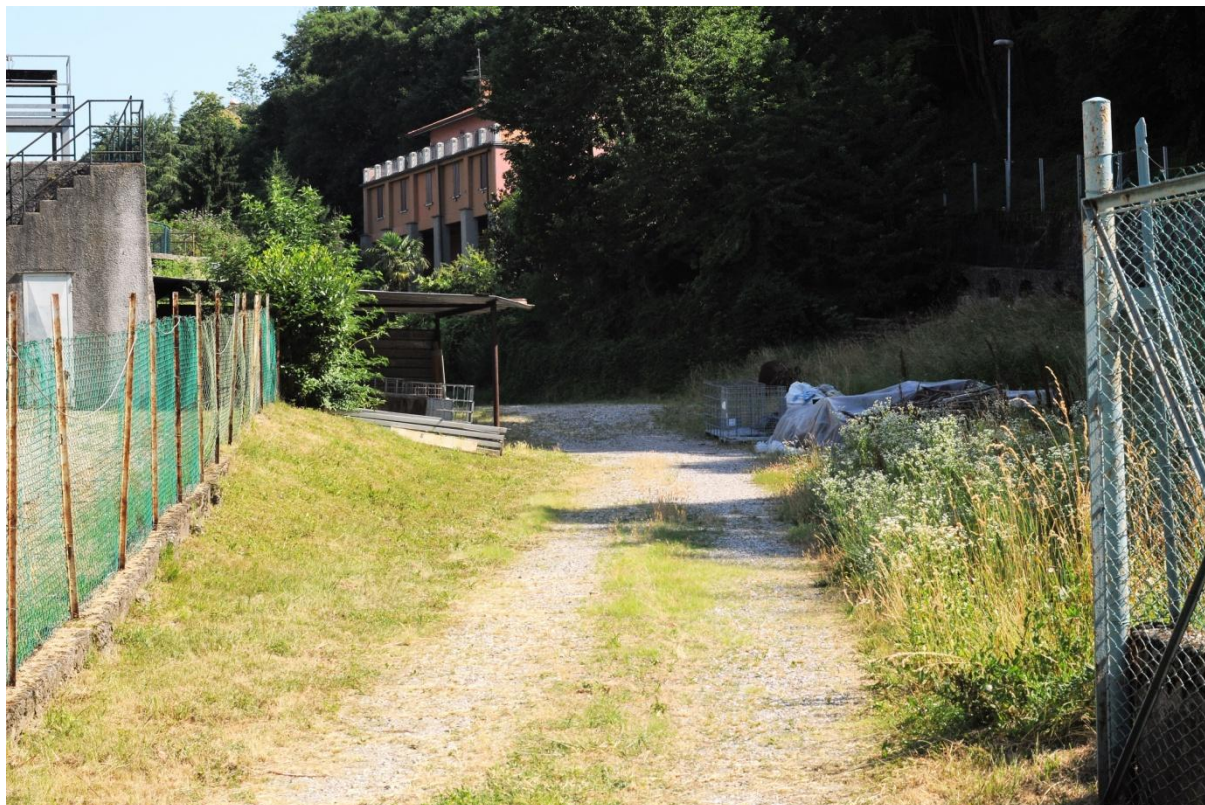
**Figura 14 - Ambito 2 - Ulteriore dettaglio del piazzale retrostante la centrale elettrica**

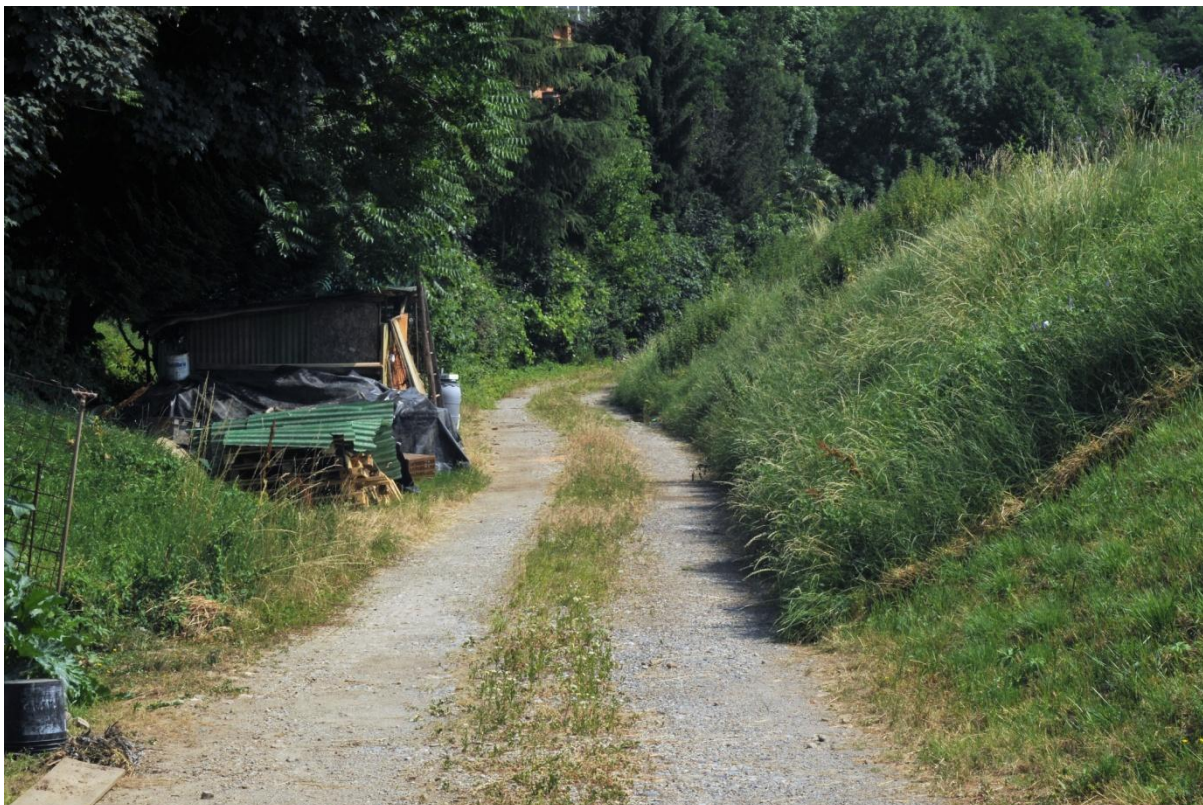
**Figura 17 - Ambito 3 - Dettaglio del vallo tra il canale Legler e a sinistra il piccolo versante che stacca dalla strada per il centro di Paladina.**

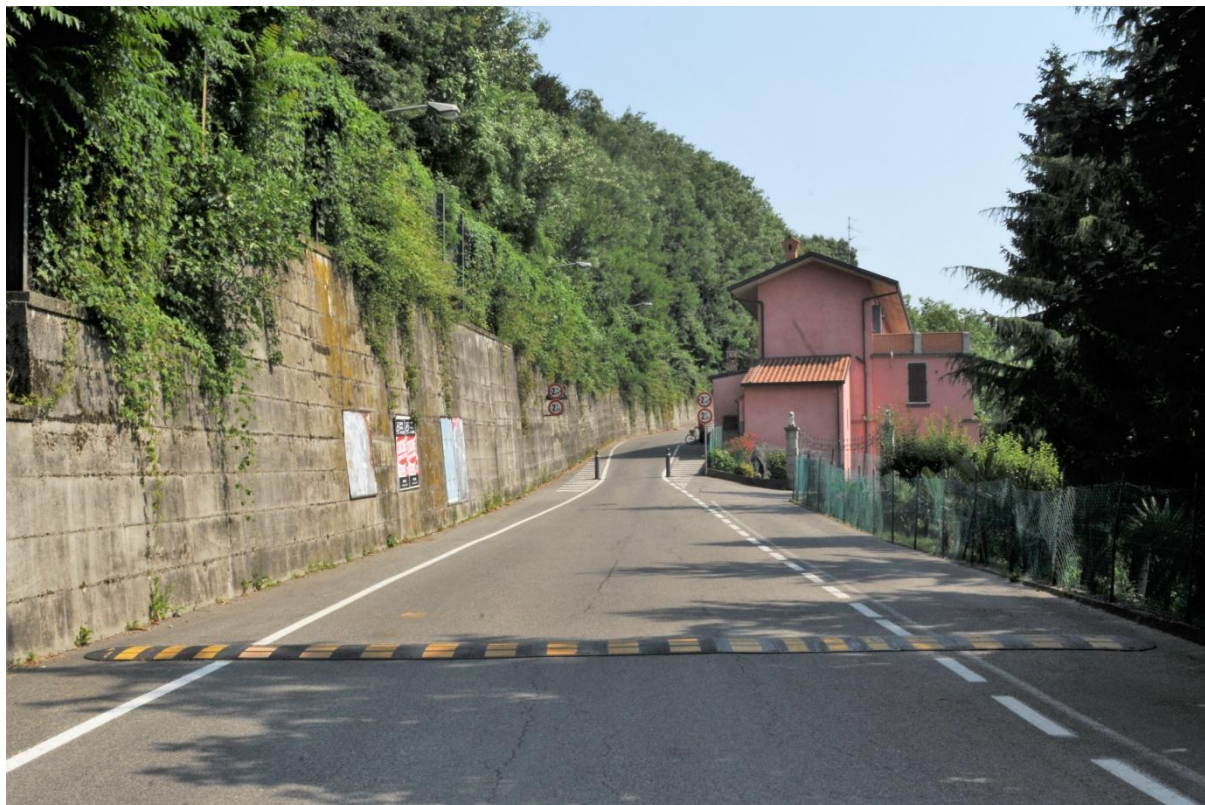
**Figura 19 - Ambito 3 - Visione complessiva della strada, in cui si evidenzia sulla destra l'edificio illustrato nella Figura 9 e sulla sinistra l'imponente opera di protezione.**

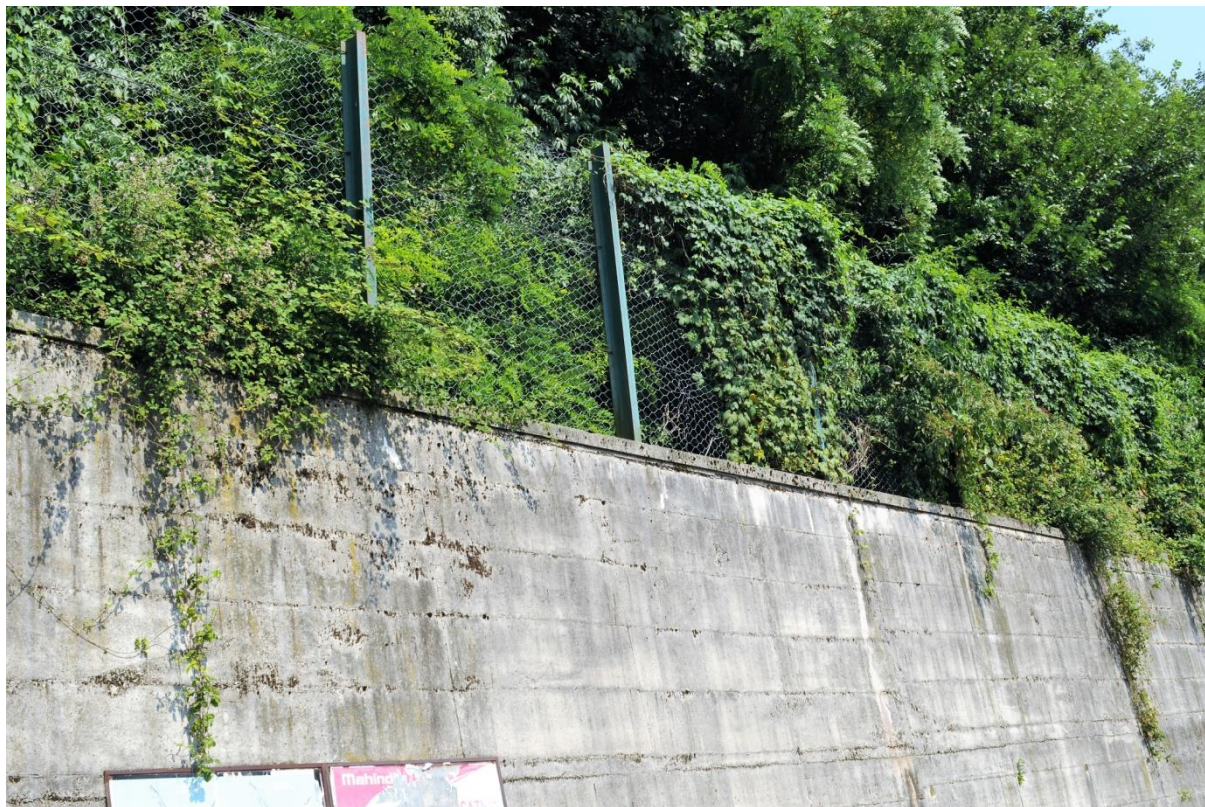
**Figura 23 - Ambito 3 - Ulteriore dettaglio dell'opera di protezione posta più a monte sempre lungo la strada per il centro di Paladina**

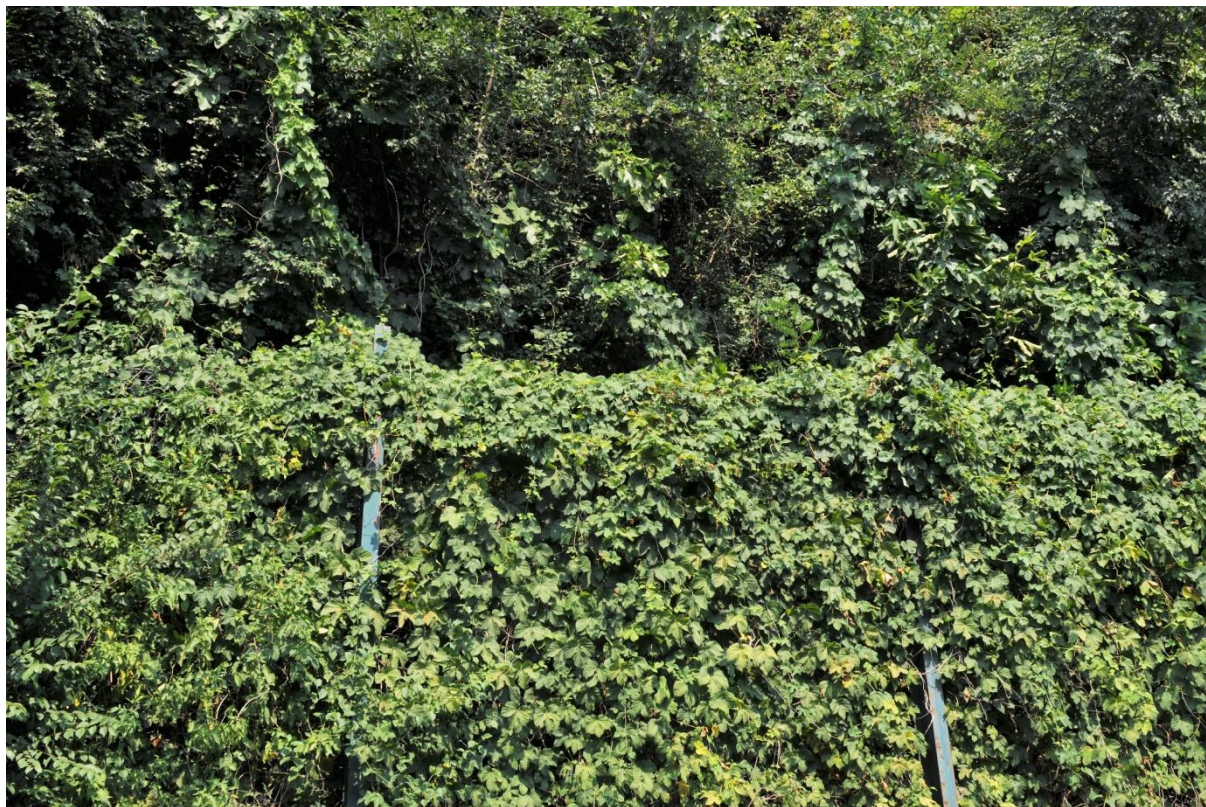
**Figura 25 - Ambito 3 - Foto che esplicita quanto descritto nella precedente immagine.**

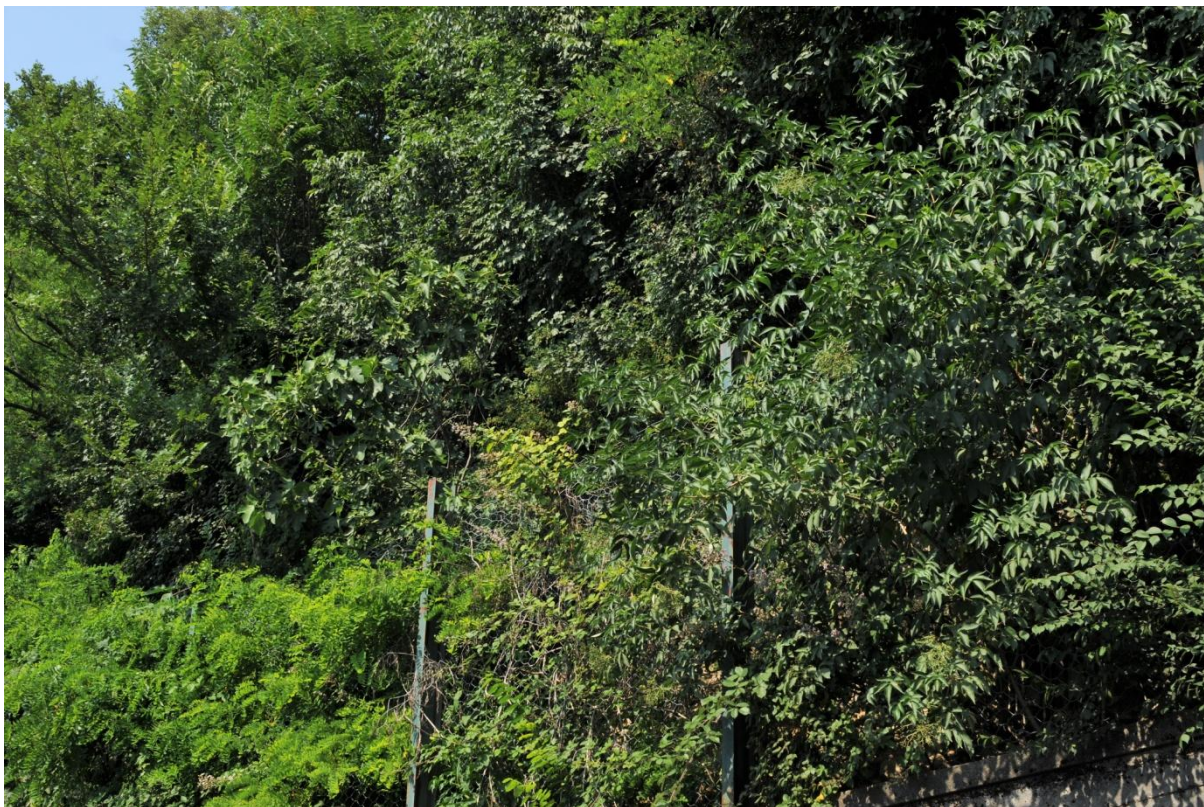
**Figura 26 - Ambito 3 - Ulteriore immagine che esplicita quanto descritto nella figure precedenti.**

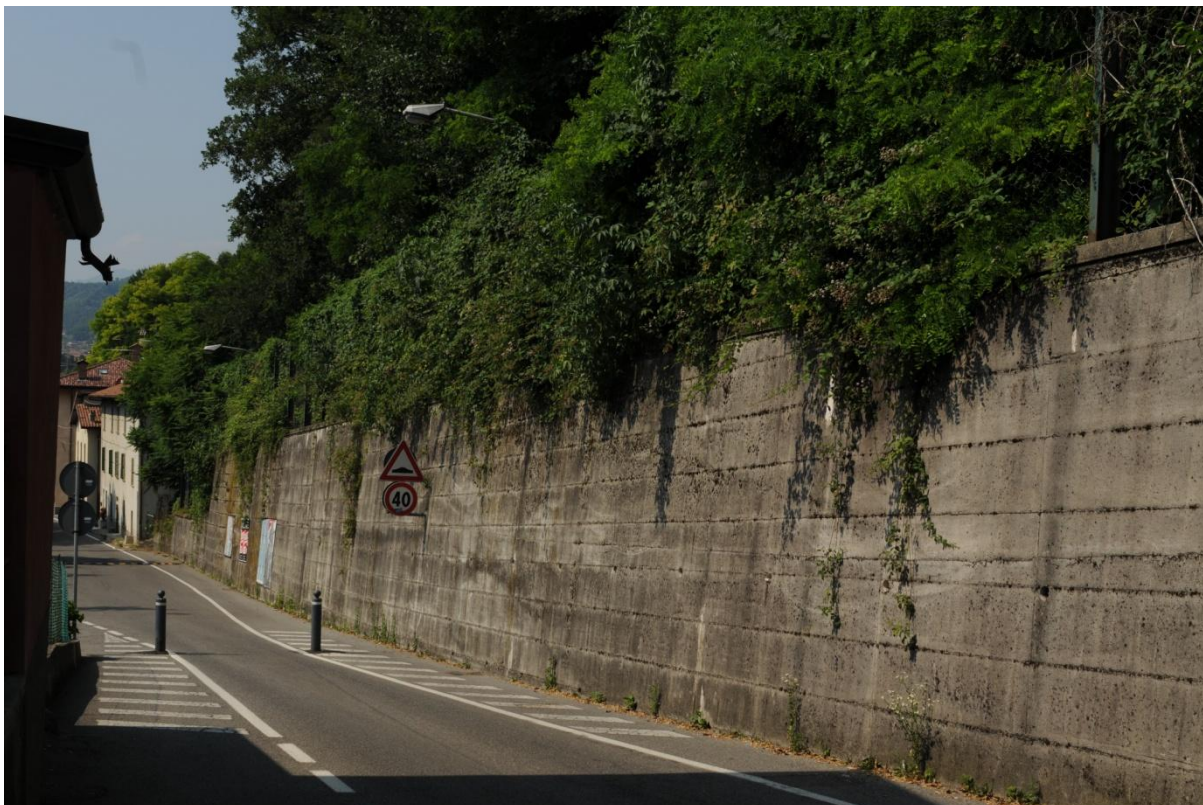
**Figura 27 - Ambito 3 - Visione dall'alto verso il basso dell'imponente muro di contenimento**

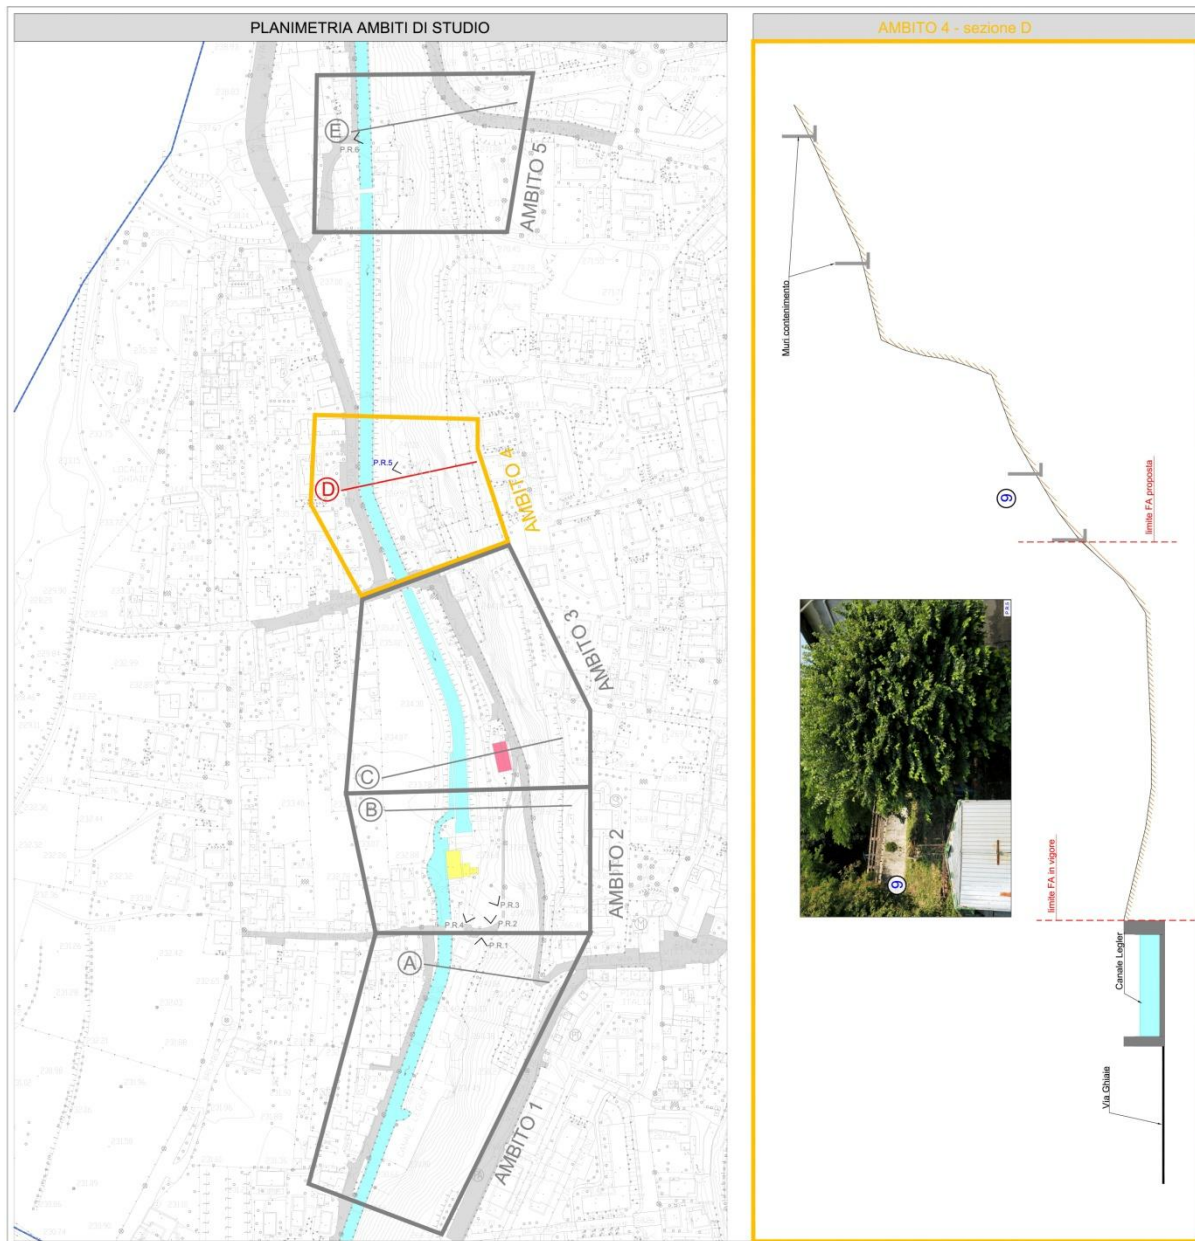
Il sopralluogo eseguito ha permesso di verificare l'efficacia delle opere e di escludere, l'area pianeggiante, dalla possibilità di crolli o coinvolgimenti di movimenti franosi di altro tipo.

Stralcio 6 - Quadro d'insieme dell'Ambito 4

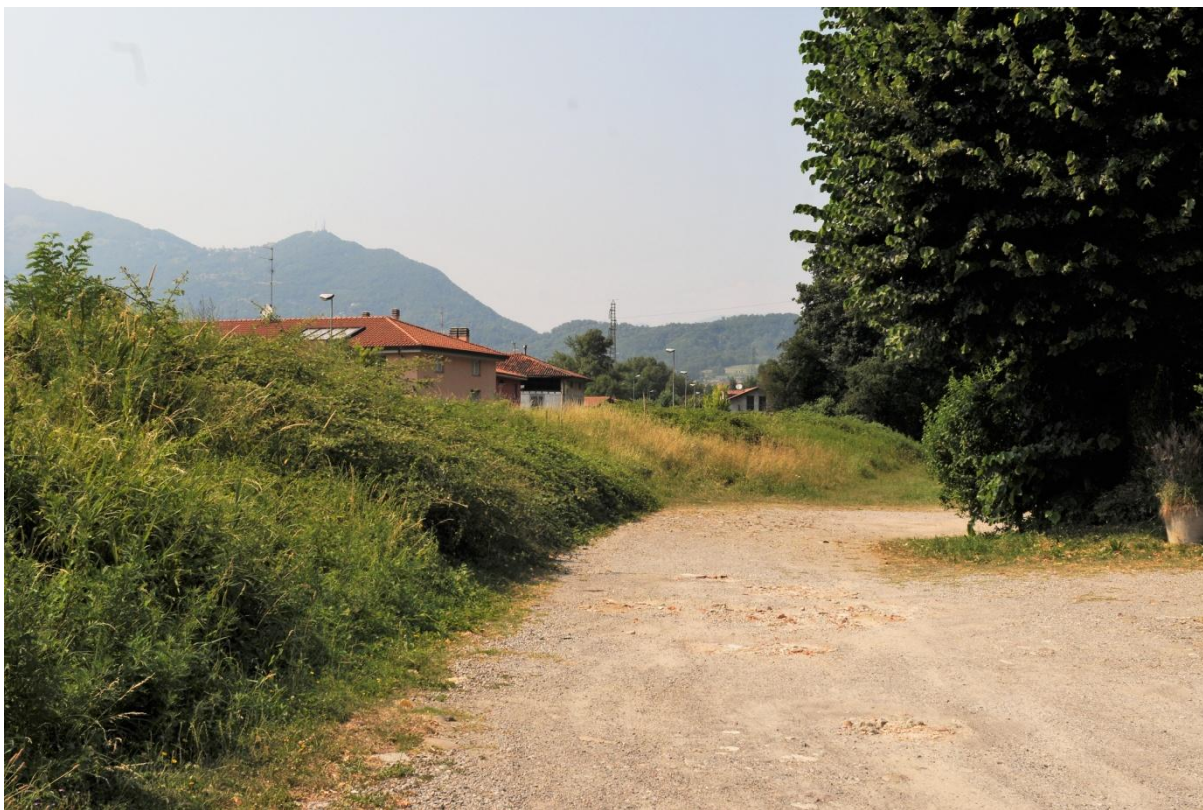
**Figura 29 – Ambito 4 - La foto evidenzia lo spazio pianeggiante fra il canale Legler ed il versante**

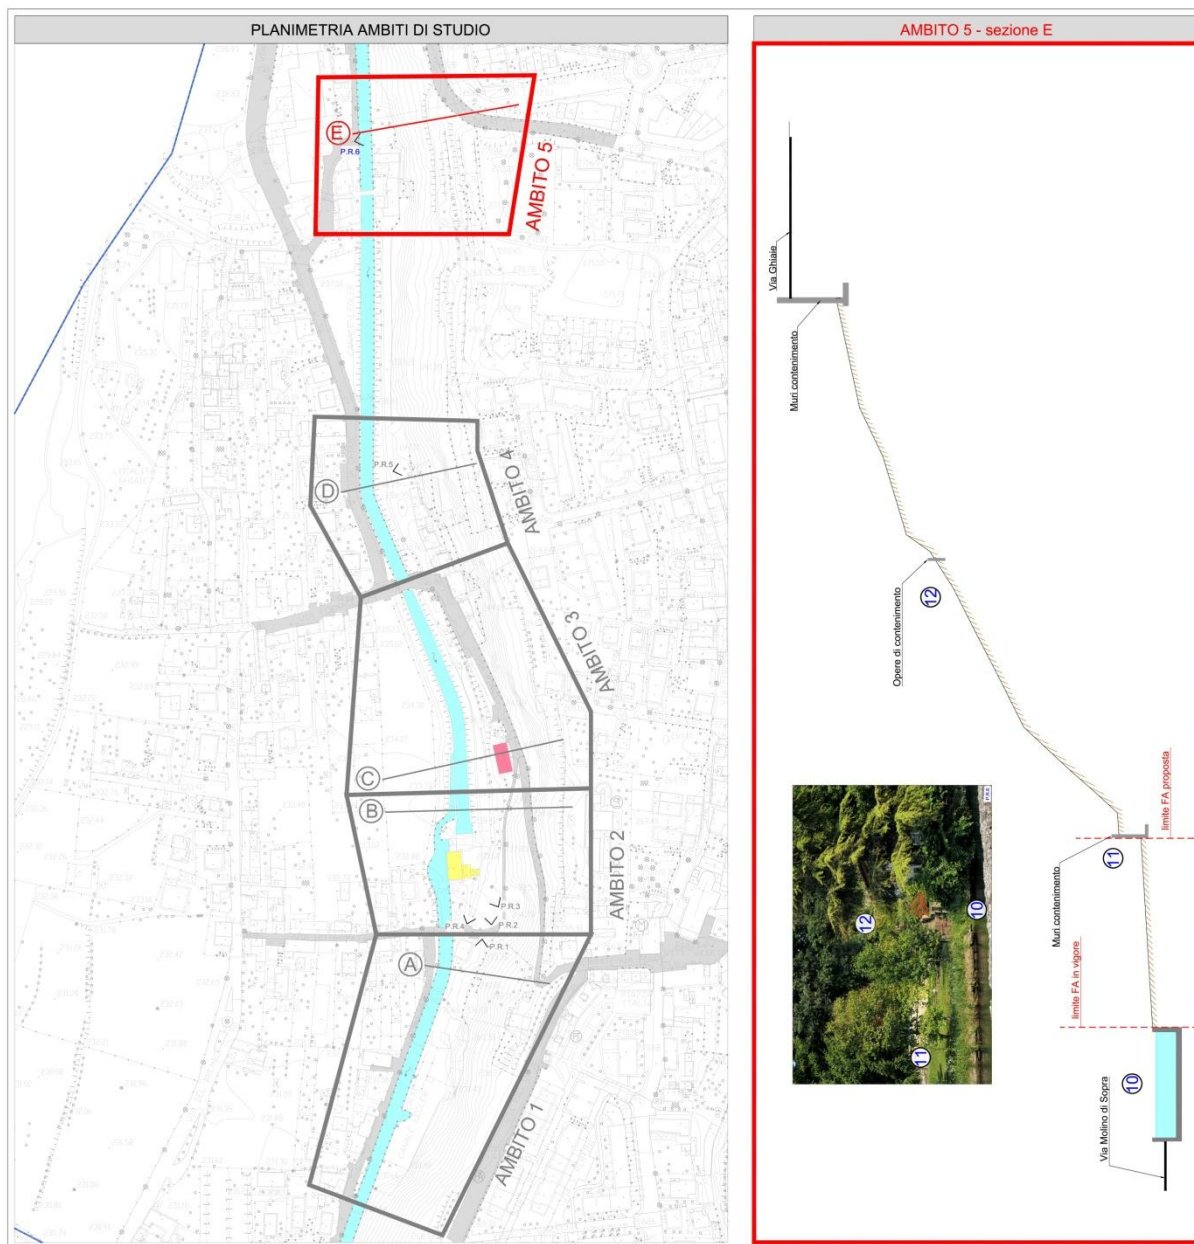
Stralcio 7 - Quadro d'insieme dell'Ambito 5

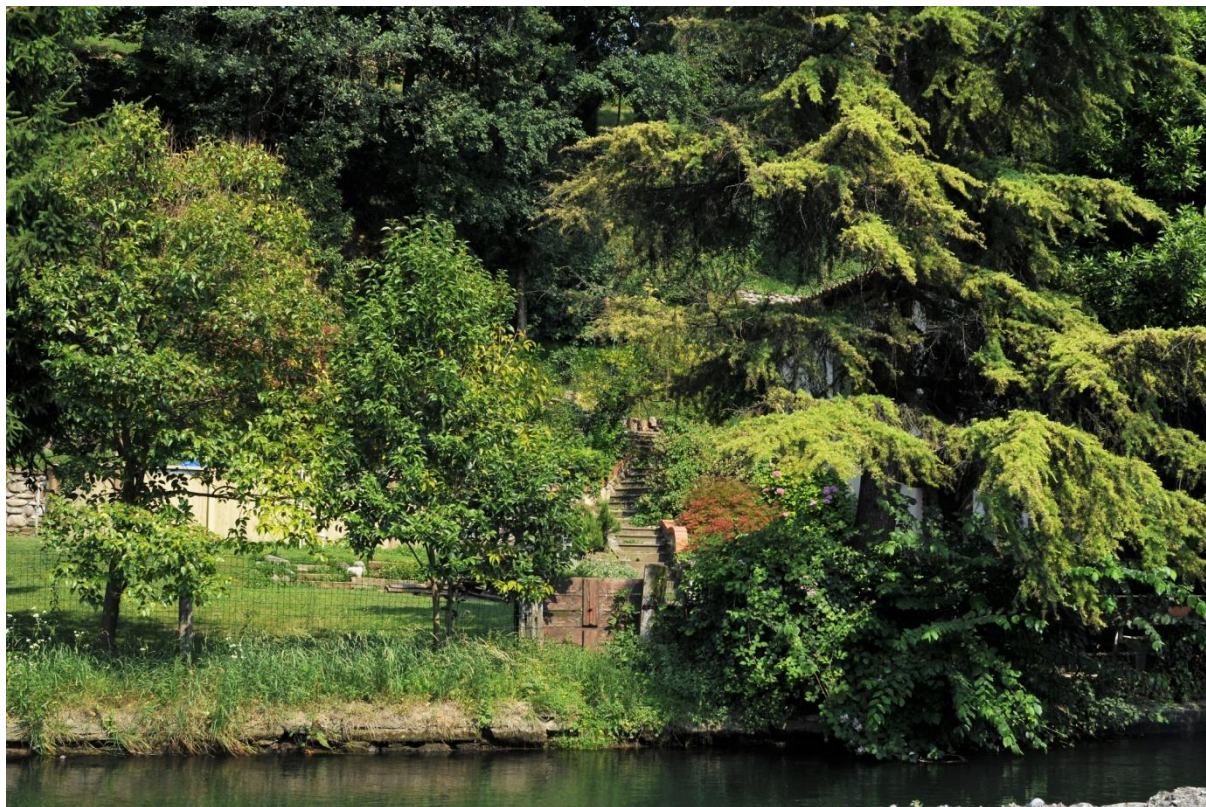
**Figura 34 - Ambito 5 - dettaglio delle opere eseguite**

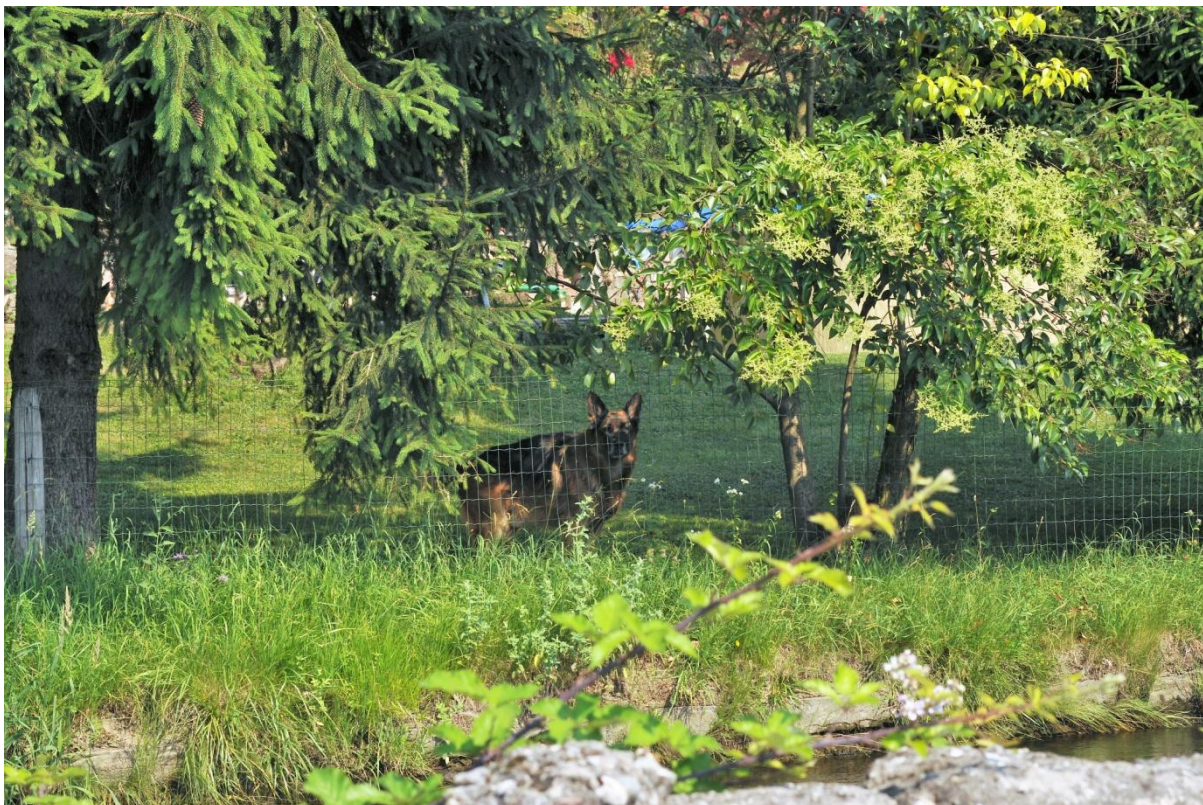
**Figura 37 - Ambito 5 - Uno dei motivi per cui non è stato possibile accedere all'area per una valutazione ancora più dettagliata.**
