**COMUNE DI PALADINA**  
**Provincia di Bergamo**  
**Componente geologica, idrogeologica e sismica**  
**del Piano di Governo del Territorio**  
**in attuazione dell'art. 57 L.R. 11-03-2005 n. 12**

**VARIANTE N.1**

**INDAGINE AMBITI DI PROPOSTA**

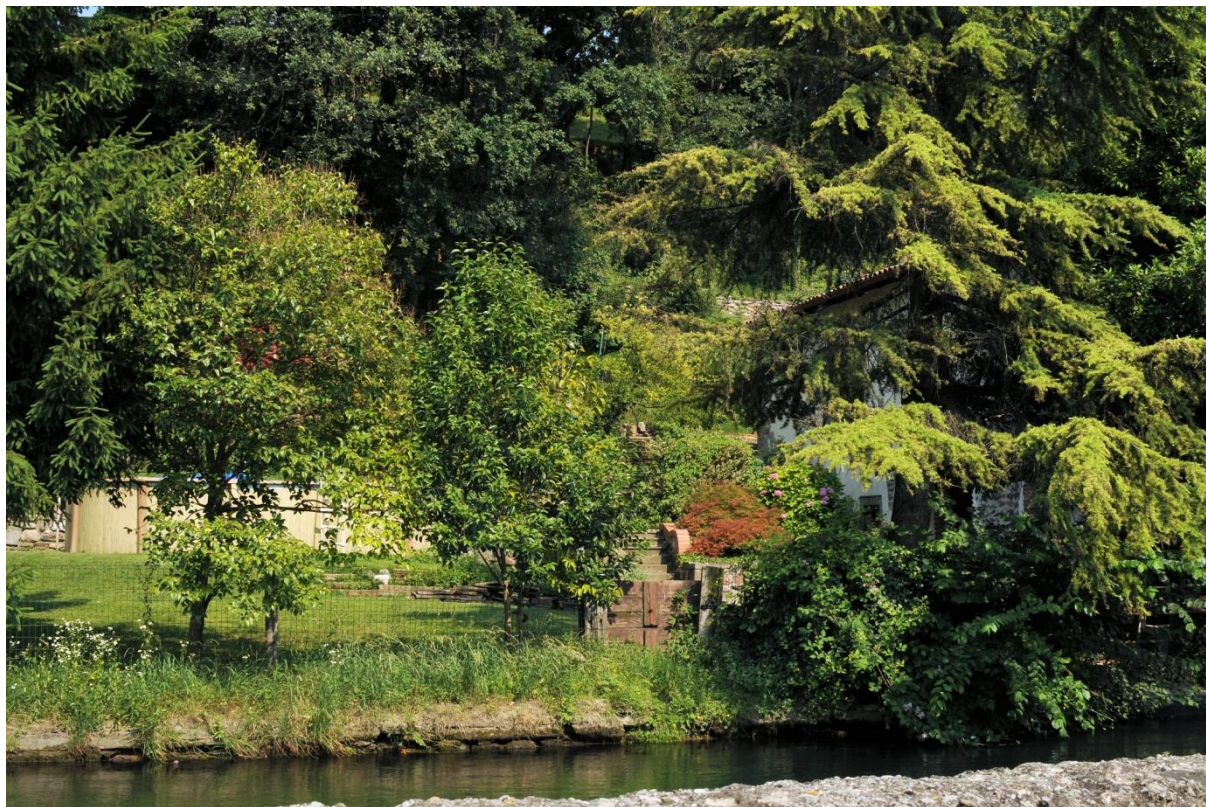
**Figura 38 - Ambito 5 - Visione d'insieme dell'area sistemata**
